# RELATÓRIO DE FISCALIZAÇÃO DE SEGURANÇA DO TRABALHO

Vistoria NR-18 · Modelo único SST FDE rev01 · pontuação conforme Relatório de Performance de Obra da FDE

Data: 08/09/2026 · 08:00  
Obra: 298  
Vistoria por: Maria Santos  
código leg-298-20260908

| UNIDADE DE ENSINO<br>298 — ANTONIO RAPOSO TAVARES | | MUNICÍPIO<br>Osasco / SP | TIPO DE OBRA<br>Reforma |

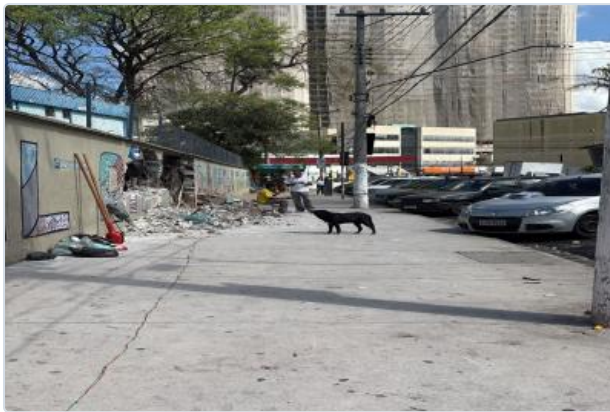
**NC 1 · Demolição de muro executada sem isolamento e sinalização adequados, permitindo aproximação de terceiros à área de intervenção.**

| Risco | Aproximação de terceiros à demolição; impacto por queda de alvenaria. |
| Classificação | <b>ALTO</b> |

| ITEM | O QUE FOI VERIFICADO | NR | RESPOSTA |
|---|---|---|---|
| 9.1 | Demolições<br>Demolição de muro executada sem isolamento e sinalização adequados (NC 01). — ação: Correção conforme NC — prazo 17/09/2026 | NR-18.6 | <b>Insatisfatório</b> |
| 21.1 | Sinalização de segurança — EPI obrigatório, riscos, setorização e isolamento<br>Área de demolição sem sinalização adequada (NC 01). — ação: Correção conforme NC — prazo 17/09/2026 | NR-18.13 | <b>Insatisfatório</b> |

| ITEM | O QUE FOI VERIFICADO | NR | RESPOSTA |
|---|---|---|---|
| 23.4 | Interface com a comunidade escolar — controle efetivo de acesso<br>Área de intervenção acessível a terceiros durante a demolição (NC 01). — ação: Correção conforme NC — prazo 17/09/2026 | NR-18.13 | Insatisfatório |

| Ação corretiva | Isolar integralmente a área com barreira física e sinalização visível, restringindo o acesso durante a demolição e a retirada de entulho. |

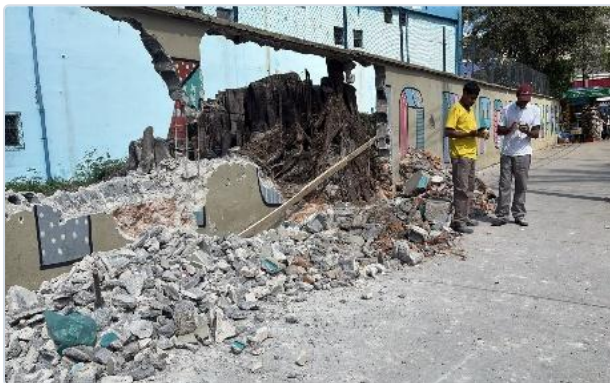
**NC 2 · Área de intervenção com entulhos e sem isolamento adequado. Foi observada a utilização de mão de obra sem padronização prévia de vestimenta de trabalho; o empreiteiro disponibilizou calçados e calças.**

| Risco | Tropeço e cortes por entulho; exposição do trabalhador sem vestimenta adequada. |
| Classificação | <b>ALTO</b> |

| ITEM | O QUE FOI VERIFICADO | NR | RESPOSTA |
|---|---|---|---|
| 22.1 | EPIs adequados fornecidos, com CA válido e em uso efetivo<br>Mão de obra sem padronização prévia de vestimenta de trabalho (NC 02). — ação: Correção conforme NC — prazo 17/09/2026 | NR-06.6.1 / NR-06.7.1 | <b>Insatisfatório</b> |

| Ação corretiva | Manter a área isolada e organizada, retirar os entulhos e assegurar que todos os trabalhadores estejam devidamente orientados e equipados antes do início das atividades. |

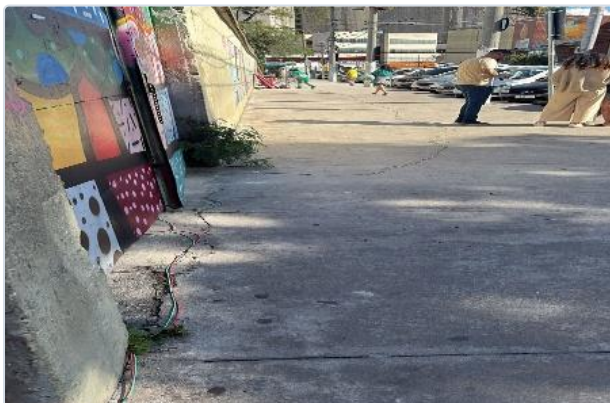
**NC 3 · Extensão/fiação disposta no piso em área de circulação, sem cabo PP adequado e sem proteção contra danos mecânicos, criando risco de tropeço e contato elétrico.**

| Risco | Tropeço e contato elétrico por dano mecânico do cabo. |
| Classificação | <b>MÉDIO</b> |

| ITEM | O QUE FOI VERIFICADO | NR | RESPOSTA |
|---|---|---|---|
| 8.3 | Instalações gerais — extensões, cabos e tomadas<br>Extensão no piso da circulação, sem cabo PP e sem proteção mecânica (NC 03). — ação: Correção conforme NC — prazo 17/09/2026 | NR-18.21 | <b>Insatisfatório</b> |

| Ação corretiva | Substituir por extensão com cabo PP compatível, manter conexões protegidas e retirar a fiação da rota de circulação, utilizando passagem aérea ou proteção mecânica adequada. |

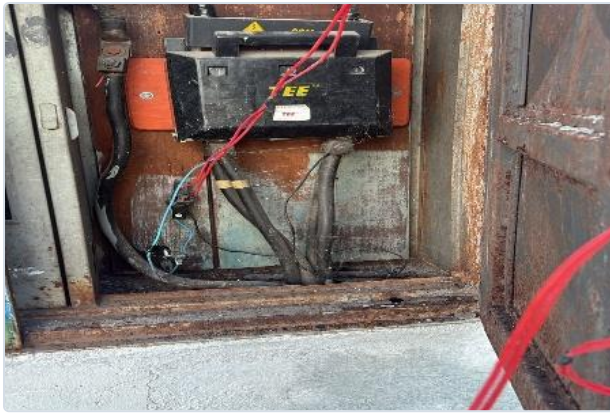
**NC 4 · Fiação de extensão conectada diretamente ao quadro elétrico, sem plugue/conector apropriado.**

| Risco | Choque elétrico e curto-circuito por ligação improvisada. |
| Classificação | <b>MÉDIO</b> |

| Ação corretiva | Regularizar a alimentação elétrica utilizando plugue, tomada e conexões adequadas, sem ligações improvisadas, mantendo o quadro protegido contra acesso não autorizado. |

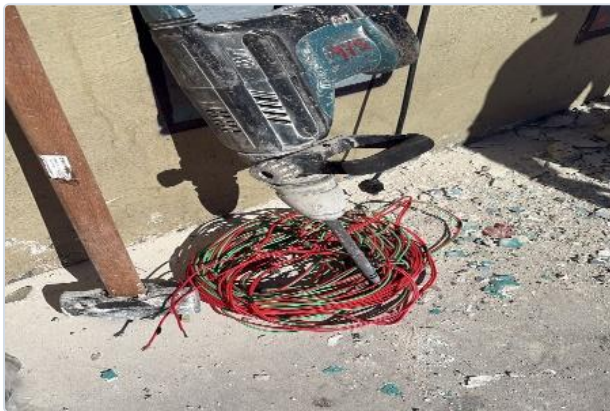
**NC 5 · Fiação retirada do quadro elétrico e deixada próxima à área de trabalho, sem acondicionamento adequado.**

| Risco | Contato acidental com condutores e tropeço. |
| Classificação | <b>ALTO</b> |

| Ação corretiva | Recolher e acondicionar imediatamente a fiação e os componentes elétricos em local protegido, mantendo a área livre e organizada. |

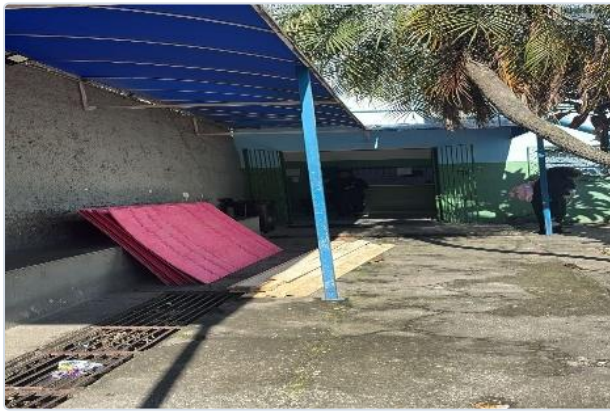
**NC 6 · Tapumes armazenados em frente à Secretaria, sem isolamento e apoiados sobre banco destinado ao atendimento da escola, com risco de queda e obstrução.**

| Risco | Queda dos tapumes sobre usuários e obstrução da área de atendimento. |
| Classificação | <b>ALTO</b> |

| ITEM | O QUE FOI VERIFICADO | NR | RESPOSTA |
|---|---|---|---|
| 23.1 | Armazenagem de materiais<br>Tapumes armazenados em frente à Secretaria, apoiados sobre banco de atendimento (NC 06). — ação: Correção conforme NC — prazo 17/09/2026 | NR-18.19 | <b>Insatisfatório</b> |

| Ação corretiva | Retirar os tapumes da área de atendimento e armazená-los em local definido, estável e isolado, sem bloquear circulação ou mobiliário da escola. |

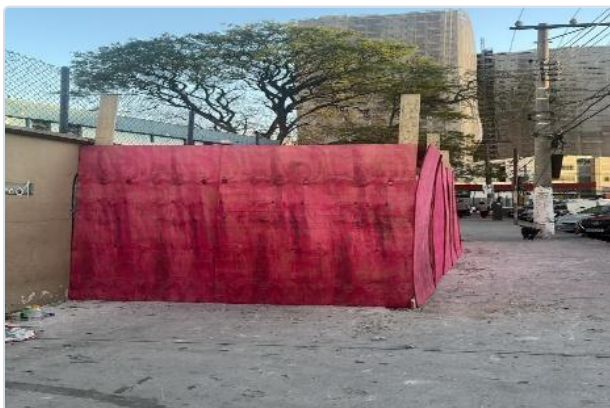
**NC 7 · Tapume instalado de forma provisória, sem fixação definitiva e sem garantia de estabilidade.**

| Risco | Deslocamento e queda do tapume; perda do isolamento da obra. |
| Classificação | <b>ALTO</b> |

| Ação corretiva | Executar a fixação adequada do tapume, garantindo estabilidade, resistência e isolamento contínuo da área da obra. |

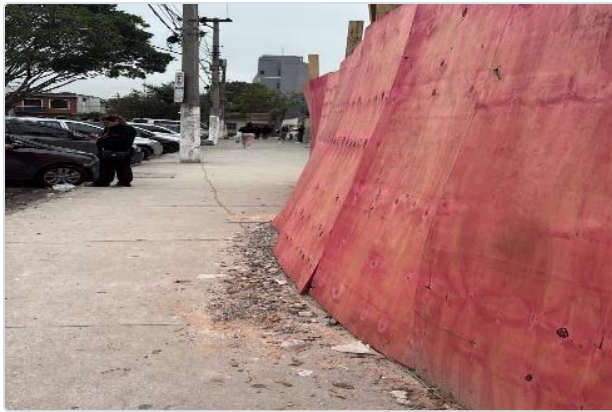
#### NC 8 · Tapume apresentando instabilidade e risco de queda sobre pedestres e veículos estacionados junto à obra.

| Risco | Queda do tapume sobre pedestres e veículos na via pública. |
| Classificação | <b>ALTO</b> |

| ITEM | O QUE FOI VERIFICADO | NR | RESPOSTA |
|---|---|---|---|
| 23.3 | Tapumes / isolamento da obra — barreira rígida, estável e contínua<br>Tapume provisório sem fixação e com instabilidade, com risco de queda (NC 07 e 08). — ação: Correção conforme NC — prazo 17/09/2026 | NR-18.13 | Insatisfatório |

| Ação corretiva | Regularizar e reforçar o tapume com urgência, garantindo sua estabilidade e eliminando o risco de queda sobre pedestres e veículos. |
