# RELATÓRIO DE FISCALIZAÇÃO DE SEGURANÇA DO TRABALHO

Vistoria NR-18 · Modelo único SST FDE rev01 · pontuação conforme Relatório de Performance de Obra da FDE

Data: 08/09/2026 · 08:00  
Obra: 299  
Vistoria por: Maria Santos  
código leg-299-20260908

| UNIDADE DE ENSINO<br>299 — MYRTHES THEREZINHA ASSAD VILLELA PROFA | | MUNICÍPIO<br>Barueri / SP | TIPO DE OBRA<br>Reforma |

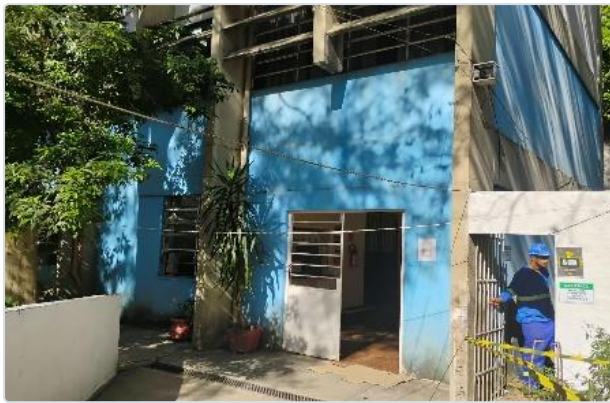
**NC 1 · Isolamento parcial com fita zebra no acesso, sem barreira física contínua, permitindo aproximação de alunos, funcionários e terceiros.**

| Item da vistoria | 23.3 — Tapumes / isolamento da obra — barreira rígida, estável e contínua (NR-18.13) |
| Local | Acesso à área de obra / circulação interna |
| Risco | Acesso indevido de terceiros à frente de serviço e exposição aos riscos da obra. |
| Classificação | <b>ALTO</b> |

| ITEM | O QUE FOI VERIFICADO | NR | RESPOSTA |
|---|---|---|---|
| 23.3 | Tapumes / isolamento da obra — barreira rígida, estável e contínua<br>Isolamento apenas com fita zebra, sem barreira física contínua (NC 01, 02 e 03). — ação: Correção conforme NC — prazo imediato | NR-18.13 | Insatisfatório |

| Ação corretiva | Instalar tapume móvel/rígido, estável e contínuo, fechar os acessos e manter sinalização visível, segregando a circulação escolar da obra. |

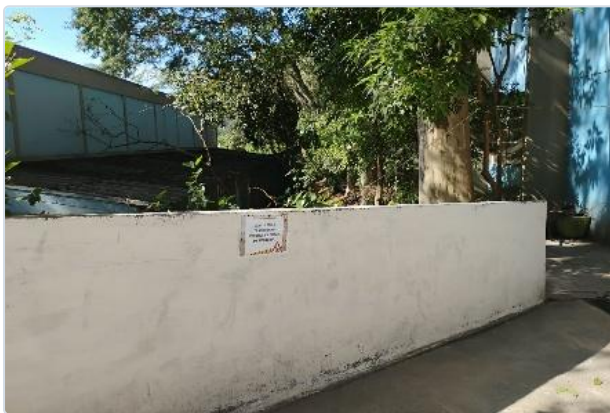
**NC 2 · A sinalização informa a presença de obra, porém o fechamento do perímetro não impede completamente acessos laterais à área de risco.**

| Item da vistoria | 23.4 — Interface com a comunidade escolar — controle efetivo de acesso (NR-18.13) |
| Local | Perímetro externo da área de intervenção |
| Risco | Ingresso de alunos, funcionários e terceiros pela lateral, com exposição aos riscos da frente de serviço. |
| Classificação | <b>ALTO</b> |

| ITEM | O QUE FOI VERIFICADO | NR | RESPOSTA |
|---|---|---|---|
| 23.4 | Interface com a comunidade escolar — controle efetivo de acesso<br>Perímetro não impede acessos laterais de alunos e funcionários (NC 02). — ação: Correção conforme NC — prazo imediato | NR-18.13 | Insatisfatório |

| Ação corretiva | Complementar o isolamento com tapume móvel ou barreira física equivalente, sem vãos de acesso, mantendo placas e rota segura para a comunidade escolar. |

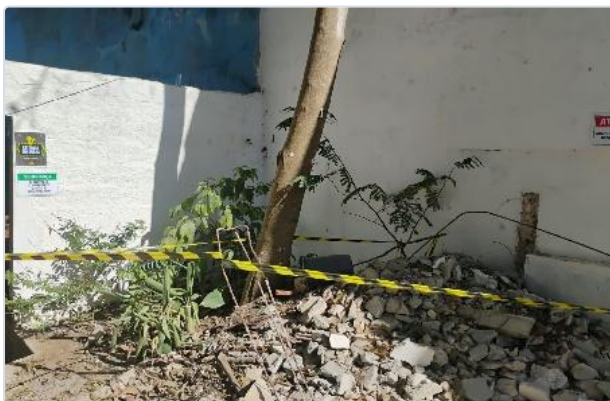
**NC 3 · Entulho de demolição com peças irregulares e cortantes, isolado apenas por fita zebra, com risco de acesso, tropeço, queda e contato com materiais instáveis.**

| Item da vistoria | 23.2 — Ordem e limpeza — resíduos, embalagens e circulações desobstruídas (NR-18.19) |
| Local | Área com entulho proveniente de demolição |
| Risco | Tropeço, queda no mesmo nível, cortes e contato com materiais instáveis. |
| Classificação | <b>ALTO</b> |

| ITEM | O QUE FOI VERIFICADO | NR | RESPOSTA |
|---|---|---|---|
| 23.2 | Ordem e limpeza — resíduos, embalagens e circulações desobstruídas<br>Entulho de demolição e materiais nas rotas de circulação (NC 03 e 04). — ação: Correção conforme NC — prazo imediato | NR-18.19 | Insatisfatório |

| Ação corretiva | Retirar e destinar o entulho com frequência; manter limpeza e organização; utilizar tapume móvel/rígido para impedir acesso de pessoas não autorizadas. |

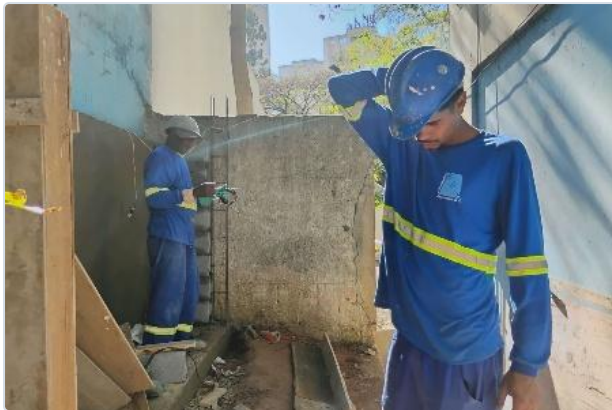
#### NC 4 · Trabalhador observado com capacete fora da posição de uso na frente de serviço, além da necessidade de controle contínuo de materiais e resíduos.

| Item da vistoria | 22.1 — EPIs adequados fornecidos, com CA válido e em uso efetivo (NR-06.6.1 / NR-06.7.1) |
| Local | Frente de serviço / execução de alvenaria |
| Risco | Impacto na cabeça por queda de material e riscos associados a resíduos nas rotas de circulação. |
| Classificação | <b>ALTO</b> |

| ITEM | O QUE FOI VERIFICADO | NR | RESPOSTA |
|---|---|---|---|
| 22.1 | EPIs adequados fornecidos, com CA válido e em uso efetivo<br>Trabalhador observado com capacete fora da posição de uso na frente de serviço (NC 04). — ação: Correção conforme NC — prazo imediato | NR-06.6.1 / NR-06.7.1 | Insatisfatório |

| Ação corretiva | Exigir uso correto e permanente dos EPIs definidos para a atividade, reforçar DDS/orientação e manter materiais e resíduos fora das rotas de circulação. |
