| ATA FDE<br>CONTRATO<br>ATA.FDE 42.218 | RELATÓRIO SEMANAL DE ACOMPANHAMENTO<br>Modelo conforme o Livro de Ocorrências da FDE · documento de acompanhamento da contratada | Semana 41 |
| | | 05/10/2026 a 09/10/2026 |
| OBRA / UNIDADE DE ENSINO<br>EE CEL ANTONIO PAIVA DE SAMPAIO | | CÓDIGO DO PRÉDIO<br>124138 |

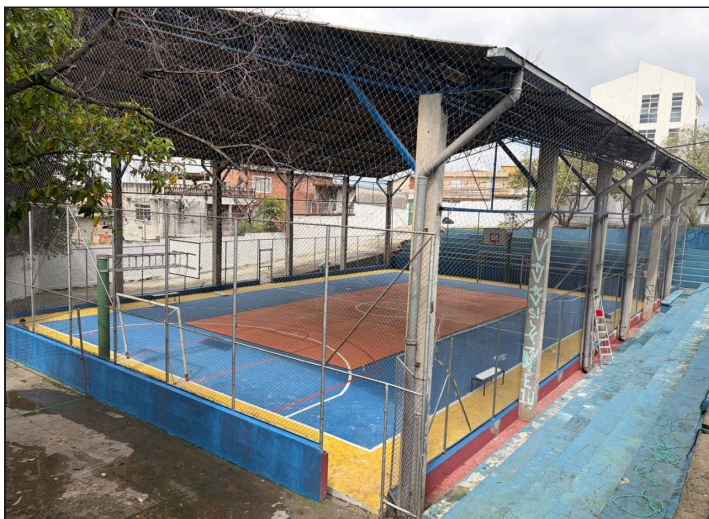
Quadra de esportes - pintura mureta

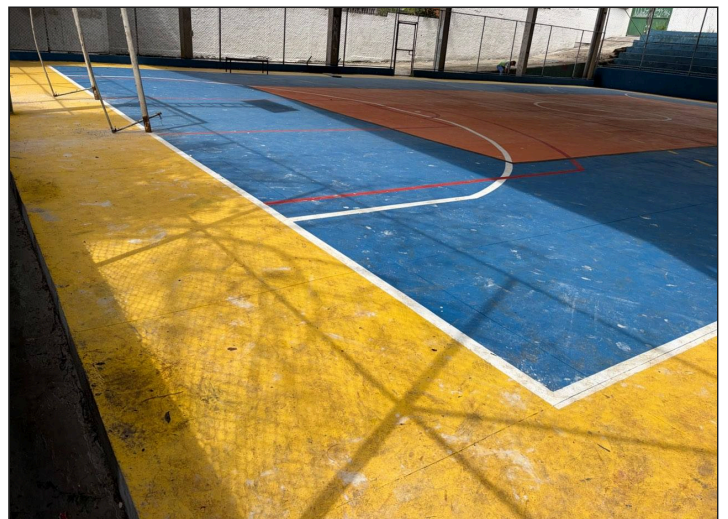
- Piso da quadra de esporte está sujo de tinta e massa, danificando a pintura atual

Piso quadra sujo de tinta e massa

- Cuidado com a pintura do piso da quadra para não ser necessário repintura de alguns trechos
- Necessário uso de Epi e calça/uniforme, funcionário com vestimenta inapropriado

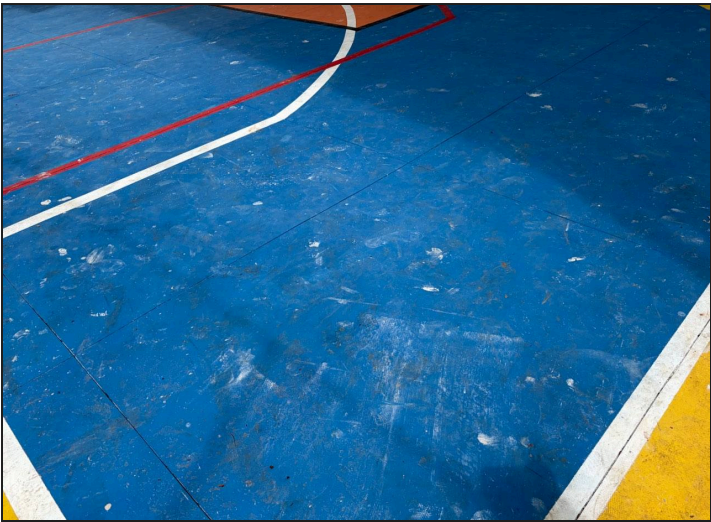
Piso da quadra sujo

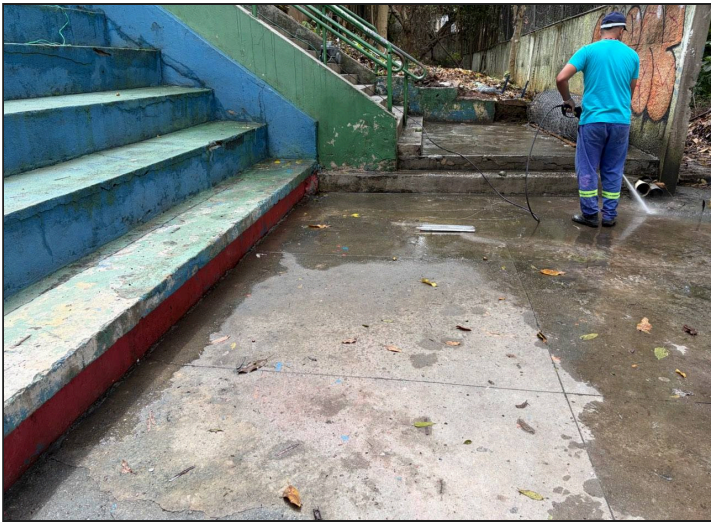
Limpeza piso externo
