| ATA FDE<br>CONTRATO<br>ATA.FDE 42.228 | RELATÓRIO SEMANAL DE ACOMPANHAMENTO<br>Modelo conforme o Livro de Ocorrências da FDE · documento de acompanhamento da contratada | Semana 41 |
| OBRA / UNIDADE DE ENSINO<br>NERCY AMELIA MARTELINI DAHER PROFESSORA | | CÓDIGO DO PRÉDIO<br>125102 |
| LOCAL<br>PIRAPORA DO BOM JESUS | | PI (PORTAL)<br>2023/02722 |
| ORDEM DE SERVIÇO<br>— | | CONTRATO FDE<br>70/00313/26-001-001 |

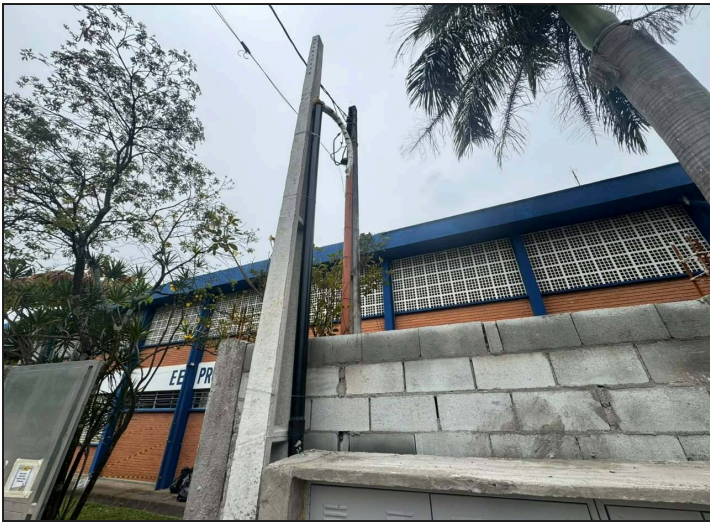
SEM LIGAÇÃO

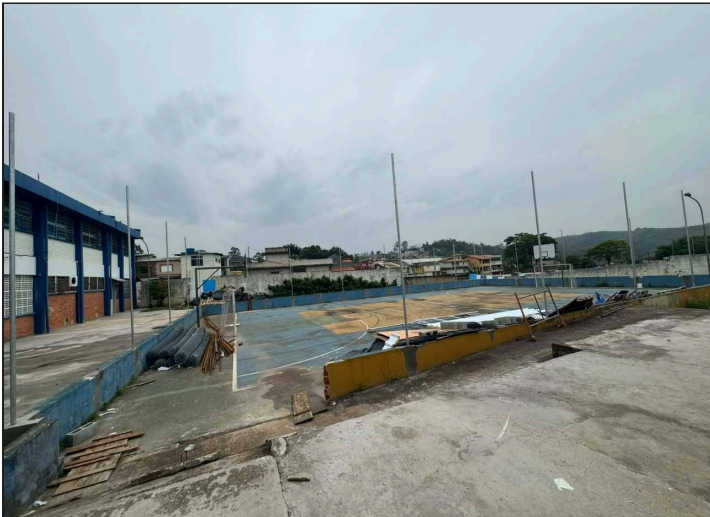
COMEÇAR ALAMBRADO

- INÍCIO DA EXECUÇÃO DE TELA DA QUADRA POLIESPORTIVA
- APÓS A REGULARIZAÇÃO, ENVIAR FOTOS NO GRUPO PARA REGISTRO

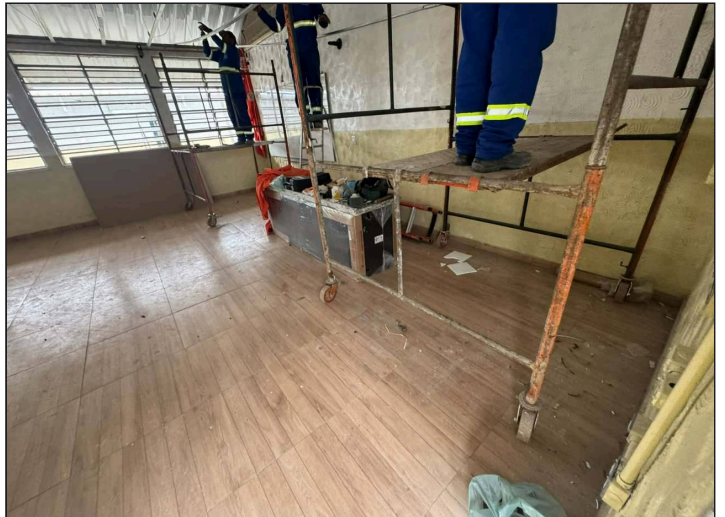
FORRO DE GESSO
