| ATA FDE<br>CONTRATO<br>ATA.FDE 42.275 | RELATÓRIO SEMANAL DE ACOMPANHAMENTO<br>Modelo conforme o Livro de Ocorrências da FDE · documento de acompanhamento da contratada | Semana 41 |
| OBRA / UNIDADE DE ENSINO<br>EE/EMEF JD MARIA HELENA / PADRE ELIDIO | | CÓDIGO DO PRÉDIO<br>102206 |
| LOCAL<br>BARUERI | | PI (PORTAL)<br>2024/01752 |

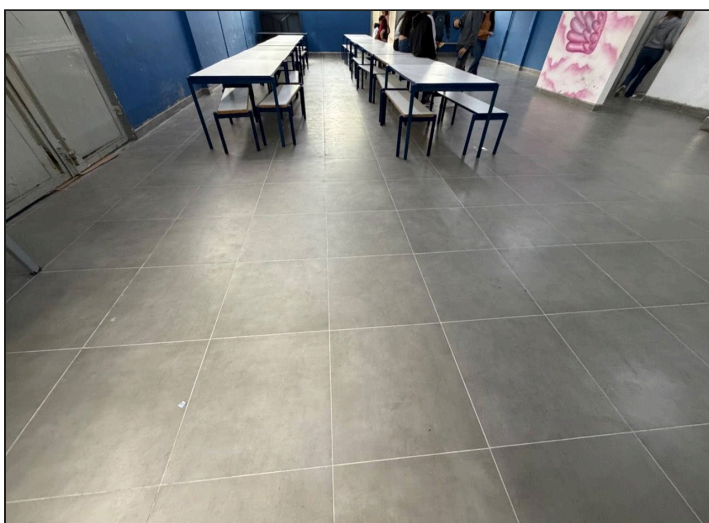
Piso refeitório sem junta de dilatação

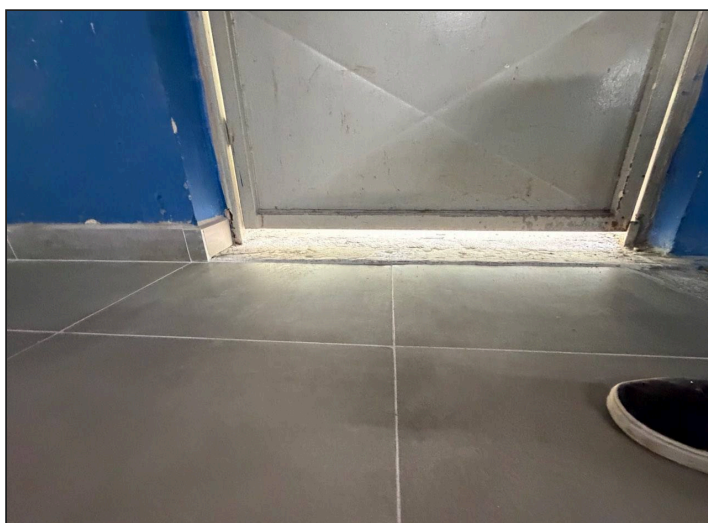
Degrau no acesso externo
