# RELATÓRIO DE FISCALIZAÇÃO DE SEGURANÇA DO TRABALHO

Vistoria NR-18 · Modelo único SST FDE rev01 · pontuação conforme Relatório de Performance de Obra da FDE

Data: 05/10/2026 · 14:50  
Obra: 224  
Vistoria por: Reginaldo Eder  
código 224-muvliaqy

| UNIDADE DE ENSINO<br>224 — ELIZA DE OLIVEIRA RIBEIRO | | MUNICÍPIO<br>ITAPEVI / SP | TIPO DE OBRA<br>Reforma |

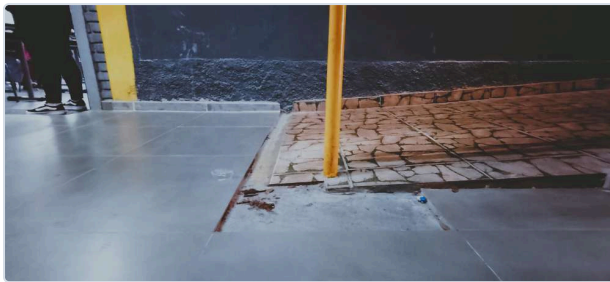
### NC 1 · faltam peças do piso "recortes"

| Local | piso de acesso a rampa da sala de aula |
| Risco | tropeços, entorses, quedas e fraturas |
| Classificação | <b>ALTO</b> · recorrente |

| ITEM | O QUE FOI VERIFICADO | NR | RESPOSTA |
|---|---|---|---|
| 23.4 | Interface com a comunidade escolar — controle efetivo de acesso<br>Piso faltando, risco de acidente para alunos e professores — ação: colocação imediata das peças que faltam | NR-18.13 | Insatisfatório |

| Ação corretiva | colocação do piso e rejunte |

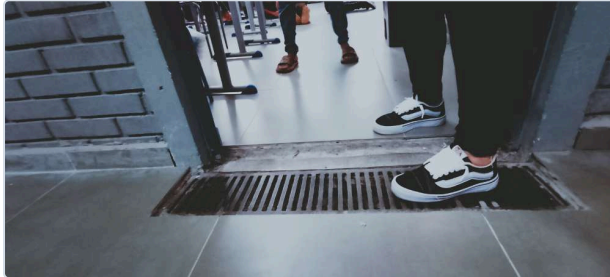
### NC 2 · Falta da soleira das sala

| Local | soleira das portas |
| Risco | tropeções, entorses, queda e fraturas |
| Classificação | <b>ALTO</b> · recorrente |

| Ação corretiva | Colocação da soleira |
