# RELATÓRIO SEMANAL DE SEGURANÇA DO TRABALHO

Consolidado das vistorias NR-18 da semana · Modelo único SST FDE rev01

Semana **41**

| UNIDADE DE ENSINO<br><b>224 — ELIZA DE OLIVEIRA RIBEIRO</b> | | MUNICÍPIO<br><b>ITAPEVI / SP</b> | CONTRATO FDE<br><b>70/00338/26-001-001</b> |

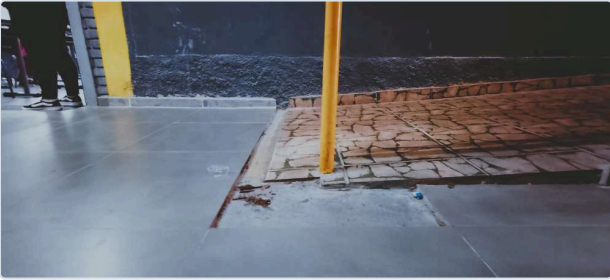
| DATA | ITEM | O QUE FOI VERIFICADO | NR |
|---|---|---|---|
| 05/10/2026 | 23.4 | Interface com a comunidade escolar — controle efetivo de acesso<br>Piso faltando, risco de acidente para alunos e professores | NR-18.13 |

### 05/10/2026 · faltam peças do piso "recortes"

| Item | 23.4 — Interface com a comunidade escolar — controle efetivo de acesso |
| Local | piso de acesso a rampa da sala de aula |
| Classificação | <b>ALTO</b> |

| Ação corretiva | colocação do piso e rejunte |
| Prazo | 08/10/2026 |

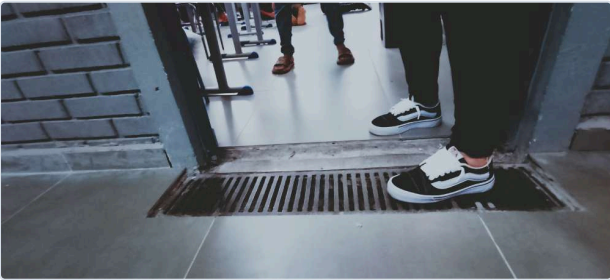
### 05/10/2026 · Falta da soleira das sala

| Item | 23.4 — Interface com a comunidade escolar — controle efetivo de acesso |
| Local | soleira das portas |
| Classificação | <b>ALTO</b> |

| Ação corretiva | Colocação da soleira |
| Prazo | 08/10/2026 |
