# RELATÓRIO DE FISCALIZAÇÃO DE SEGURANÇA DO TRABALHO

Vistoria NR-18 · Modelo único SST FDE rev01 · pontuação conforme Relatório de Performance de Obra da FDE

Data: 28/09/2026 · 11:39  
Obra: 224  
Vistoria por: Reginaldo Eder  
código 224-murbgfv2

| UNIDADE DE ENSINO<br>224 — ELIZA DE OLIVEIRA RIBEIRO | | MUNICÍPIO<br>ITAPEVI / SP | TIPO DE OBRA<br>Reforma |

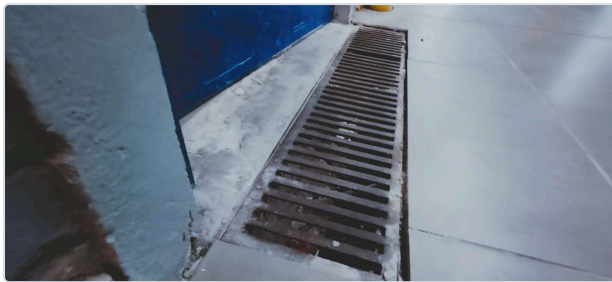
**NC 1** - No piso novo foi deixado desnível no sentido do pátio para as salas de aula, possível ocasionador de tropeções. Falta de recortes e acabamentos do piso para rampa e falta das soleiras das salas. Todos podendo gerar entorses, quedas e ou tropeções.

| Local | Piso novo - Desníveis e falta de piso em alguns locais |
| Risco | Entorses, quedas e ou tropeções. |
| Classificação | <b>ALTO</b> |

| Ação corretiva | Retirada imediata/ colocação dentro da área isolada (tapume) |

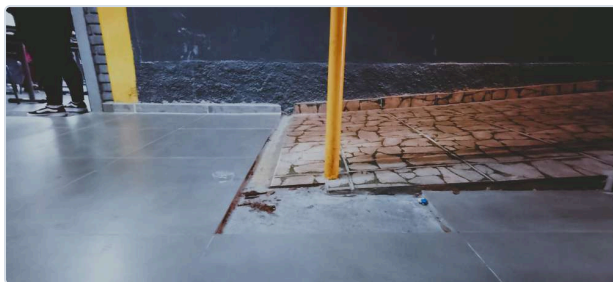
### NC 1 · faltam peças do piso "recortes"

| Local | piso de acesso a rampa da sala de aula |
| Risco | tropeços, entorses, quedas e fraturas |
| Classificação | <b>ALTO</b> · recorrente |

| ITEM | O QUE FOI VERIFICADO | NR | RESPOSTA |
|---|---|---|---|
| 23.4 | Interface com a comunidade escolar — controle efetivo de acesso<br>Piso faltando, risco de acidente para alunos e professores — ação: colocação imediata das peças que faltam | NR-18.13 | Insatisfatório |

| Ação corretiva | colocação do piso e rejunte |

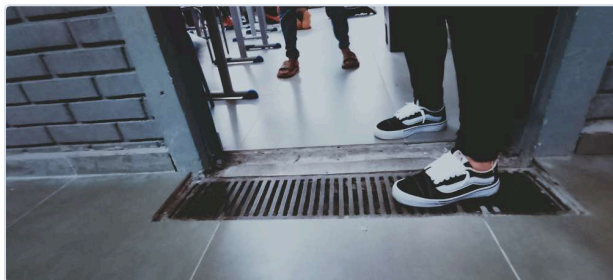
### NC 2 · Falta da soleira das sala

| Local | soleira das portas |
| Risco | tropeções, entorses, queda e fraturas |
| Classificação | <b>ALTO</b> · recorrente |

| Ação corretiva | Colocação da soleira |
