# RELATÓRIO SEMANAL DE SEGURANÇA DO TRABALHO

Consolidado das vistorias NR-18 da semana · Modelo único SST FDE rev01

Semana **40**

| UNIDADE DE ENSINO<br><b>224 — ELIZA DE OLIVEIRA RIBEIRO</b> | | MUNICÍPIO<br><b>ITAPEVI / SP</b> | CONTRATO FDE<br><b>70/00338/26-001-001</b> |

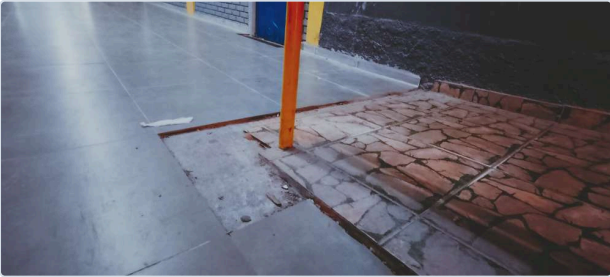
**28/09/2026 · Piso com desnível acima, sentido do pátio para as salas de aula, falta dos recortes dos pisos no início da rampa, falta das soleiras das portas.**

| Item | 23.4 — Interface com a comunidade escolar — controle efetivo de acesso |
| Local | Piso |
| Classificação | <b>ALTO</b> |

| Ação corretiva | Assentamento das peças faltantes com extrema urgência |

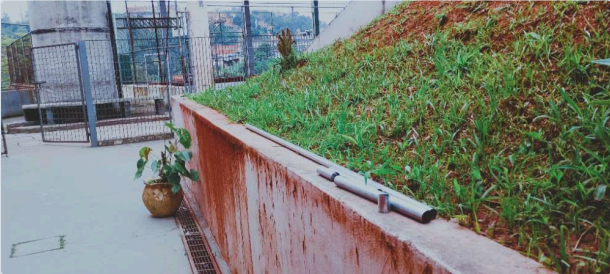
**28/09/2026 · Pedaços de infra estrutura metálica deixados em cima do muro de contenção.**

| Item | 23.2 — Ordem e limpeza — resíduos, embalagens e circulações desobstruídas |

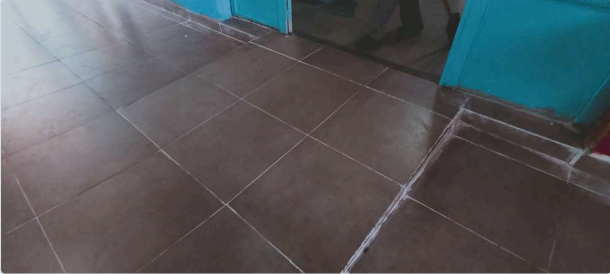
**29/09/2026 · RAMPA COM PISO ESCORREGADIO**

| Item | 20.2 — Piso completo, travado e dimensionado |

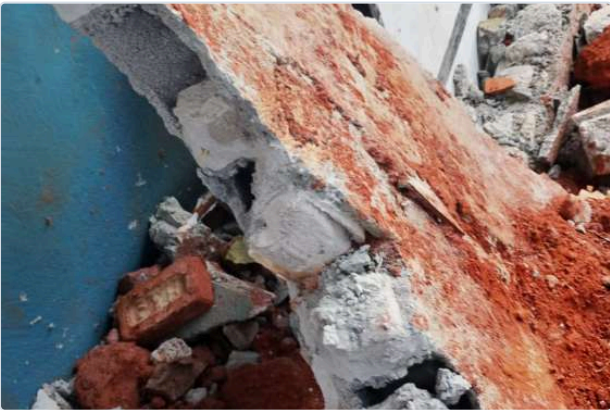
### 01/10/2026 · PRECISA SEGUIR AS NORMAS CONFORME NR 18,LIMPEZA E ORGANIZAÇÃO DE OBRAS E LIMPEZA

| Item | 7.4 — Refeitório |

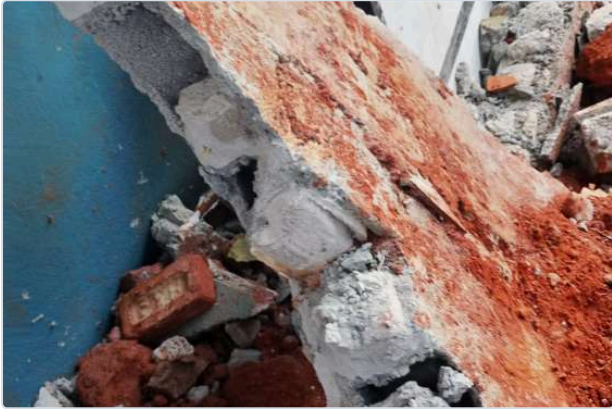
01/10/2026 · PRECISA SEGUIR AS ORIENTAÇÕES CONFOME O ENGENHEIRO PEDE

| Item | 9.1 — Demolições |
