# RELATÓRIO DE FISCALIZAÇÃO DE SEGURANÇA DO TRABALHO

Vistoria NR-18 · Modelo único SST FDE rev01 · pontuação conforme Relatório de Performance de Obra da FDE

| UNIDADE DE ENSINO<br>289 — EE HENRIQUE COSTA | | MUNICÍPIO<br>EMBU DAS ARTES / SP | TIPO DE OBRA<br>Reforma |

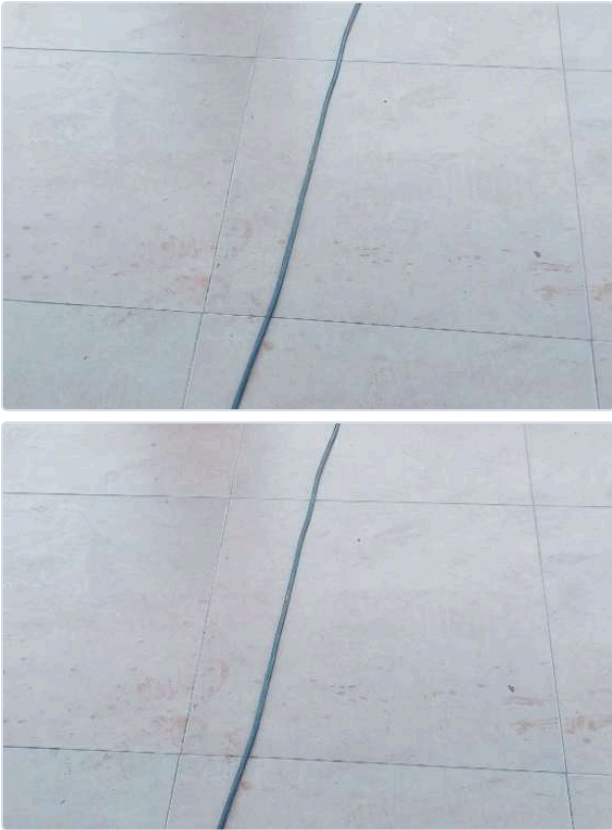
**NC 1 · Utiliza o da escola**

Item da vistoria      8.1 — Projeto das instalações elétricas conforme NR-10 (NR-10.3)

Local                    Extensão esticada no chão

Risco                    Quede de pessoas

Classificação        **ALTO**

Ação corretiva        Imediato

Prazo                   06/10/2026

Responsável          Reynildo
