# RELATÓRIO DE FISCALIZAÇÃO DE SEGURANÇA DO TRABALHO

Vistoria NR-18 · Modelo único SST FDE rev01 · pontuação conforme Relatório de Performance de Obra da FDE

| UNIDADE DE ENSINO<br>285 — CANDIDO RONDON MARECHAL | | MUNICÍPIO<br>ITAPEVI / SP | TIPO DE OBRA<br>Reforma |
| CONTRATO FDE<br>05/00458/26-001-001 | PI<br>2026/02302 | ORDEM DE SERVIÇO<br>05/00458/26 | CÓDIGO FDE<br>— |

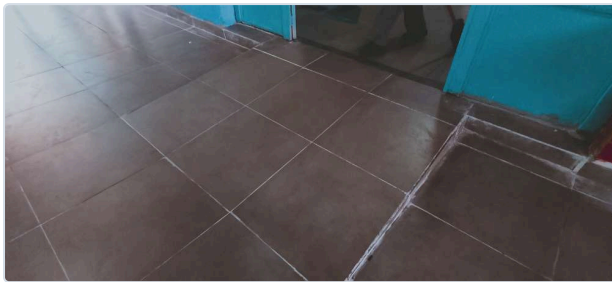
### NC 1 · RAMPA COM PISO ESCORREGADIO

| Item da vistoria | 20.2 — Piso completo, travado e dimensionado (NR-18.18) |
| Local | RAMPA DE ACESSO AO PÁTIO |
| Risco | QUEDA POR PISO ESCORREGADIO |
| Classificação | MÉDIO |

| Ação corretiva | COLOCAÇÃO DE FITA ABRASIVA |
| Prazo | 05/10/2026 |
