| <div>ATA FDE</div> <div>CONTRATO<br/>ATA.FDE 42.218</div> | <div>RELATÓRIO DE ACOMPANHAMENTO DE OBRA</div> <div>Modelo conforme o Livro de Ocorrências da FDE · documento de acompanhamento da contratada</div> | Nº 1 |
| | | Data: 07/10/2026 |
| OBRA / UNIDADE DE ENSINO<br>EE CEL ANTONIO PAIVA DE SAMPAIO | | CÓDIGO DO PRÉDIO<br>124138 |

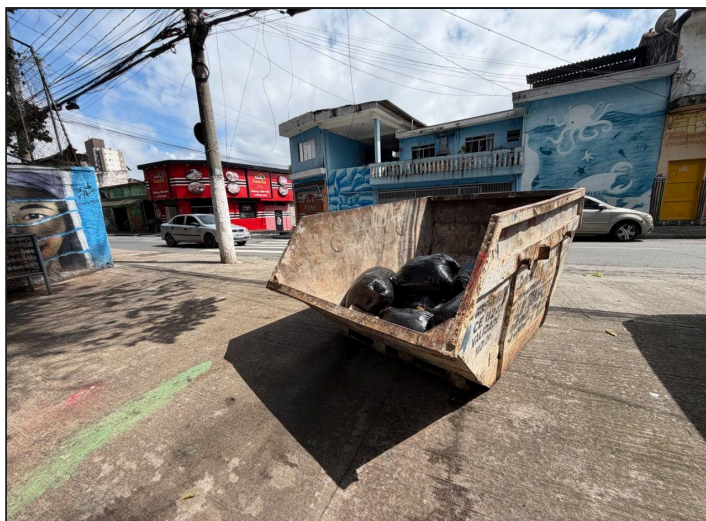
Caçamba para remoção de entulho

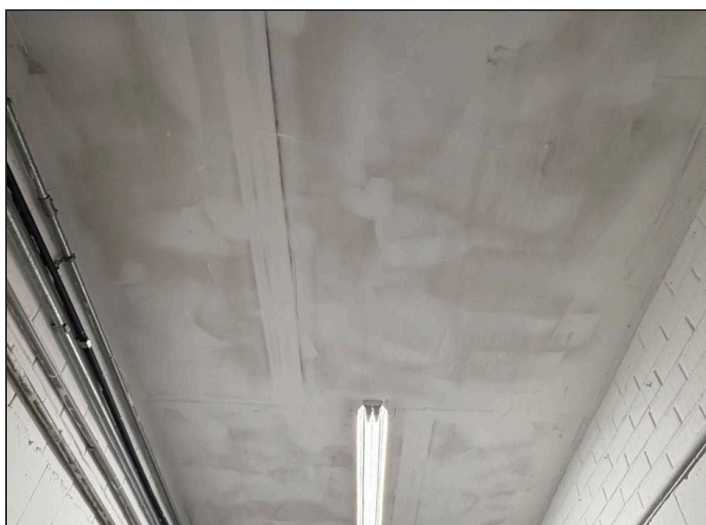
Corredor administrativo - pintura não finalizada

- Execução de forro pendente em banheiro e salas de aula
- Pintura do forro executado pendente em alguns ambientes

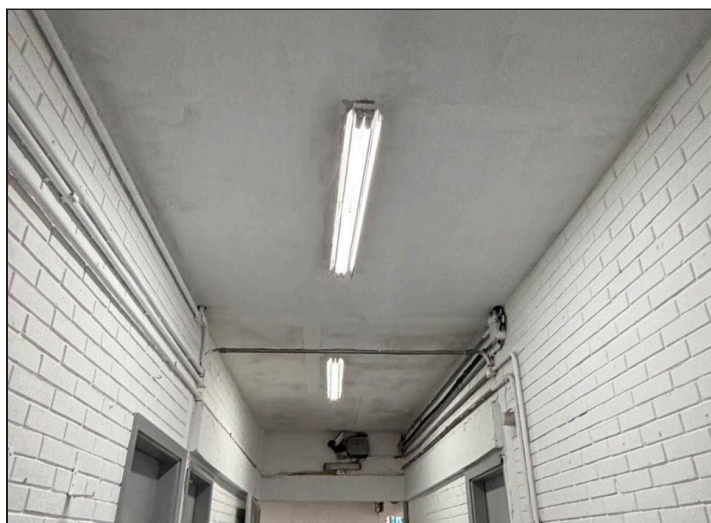
Corredor administrativo - não finalizada pintura

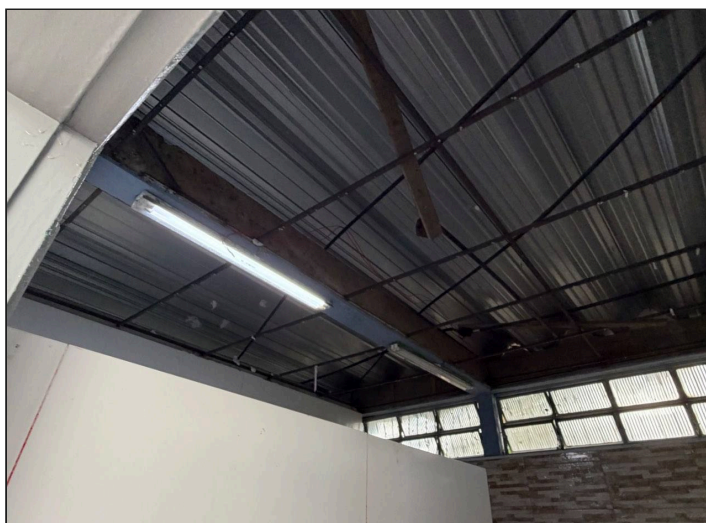
Forro não executado wc alunos masculino

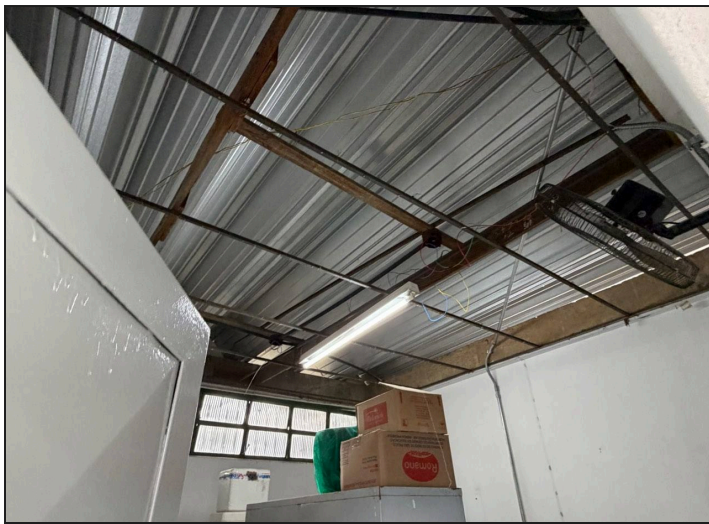
Forro - depósito material

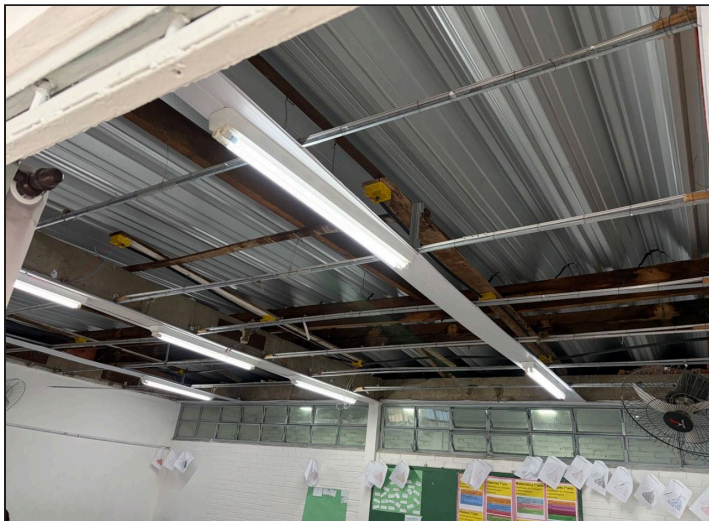
Forro não executado sala de aula

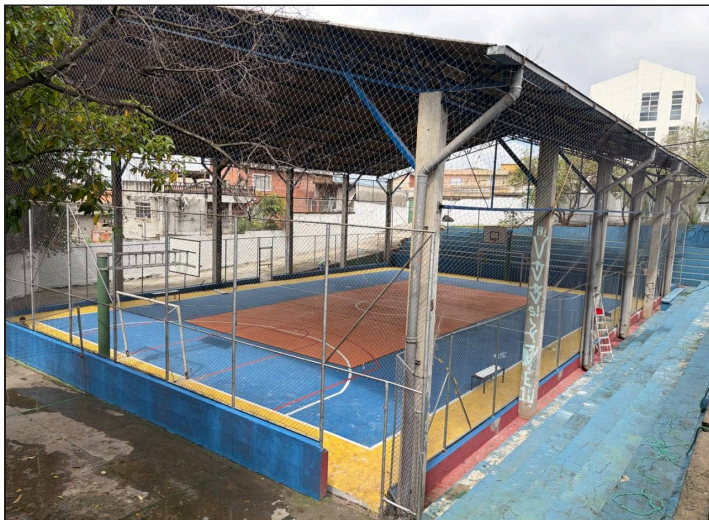
Quadra de esportes - pintura mureta

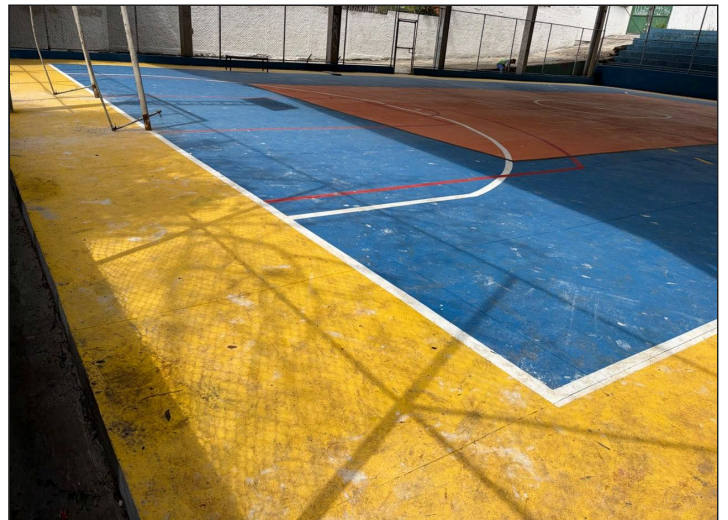
- Piso da quadra de esporte está sujo de tinta e massa, danificando a pintura atual

Piso quadra sujo de tinta e massa

- Cuidado com a pintura do piso da quadra para não ser necessário repintura de alguns trechos
- Necessário uso de Epi e calça/uniforme, funcionário com vestimenta inapropriado

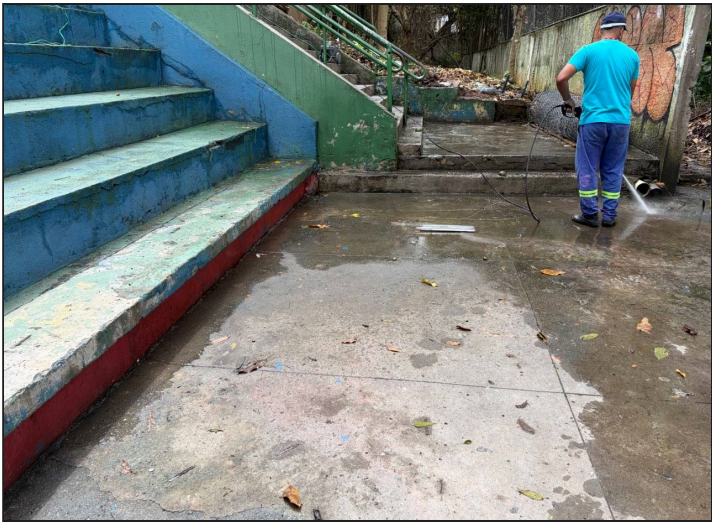
Limpeza piso externo
