| <div>ATA FDE</div> <div>CONTRATO<br/>ATA.FDE 42.221</div> | <div>RELATÓRIO DE ACOMPANHAMENTO DE OBRA</div> <div>Modelo conforme o Livro de Ocorrências da FDE · documento de acompanhamento da contratada</div> | Nº 1 |
| | | Data: 07/10/2026 |
| OBRA / UNIDADE DE ENSINO<br>ETEC PROF ANDRE BOGASIAN | | CÓDIGO DO PRÉDIO<br>124164 |

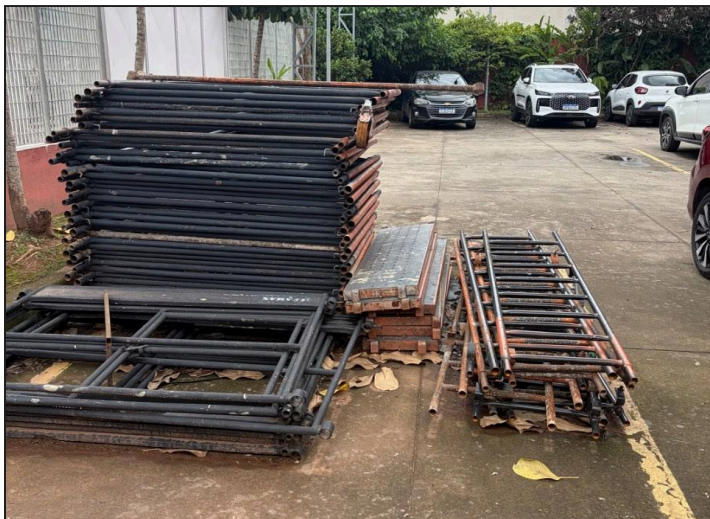
Andaime armazenados no estacionamento

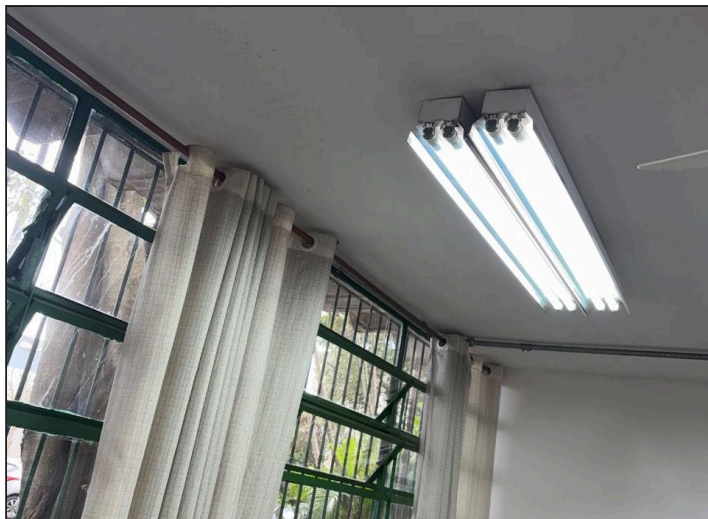
Infiltração secretaria

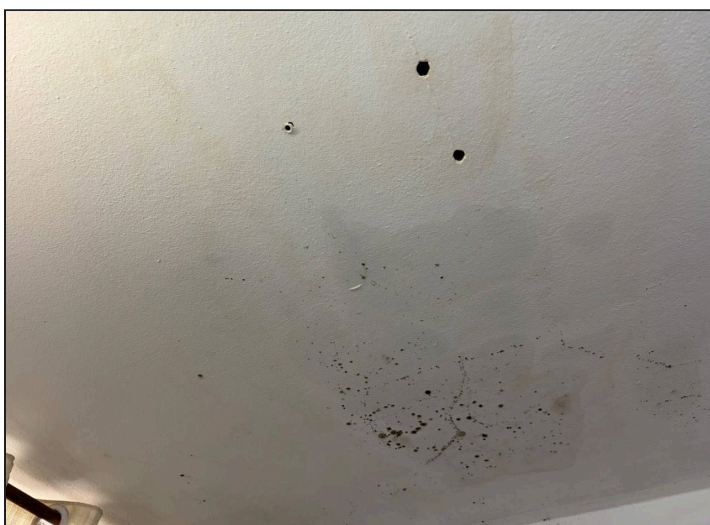
Infiltração almoxarifado

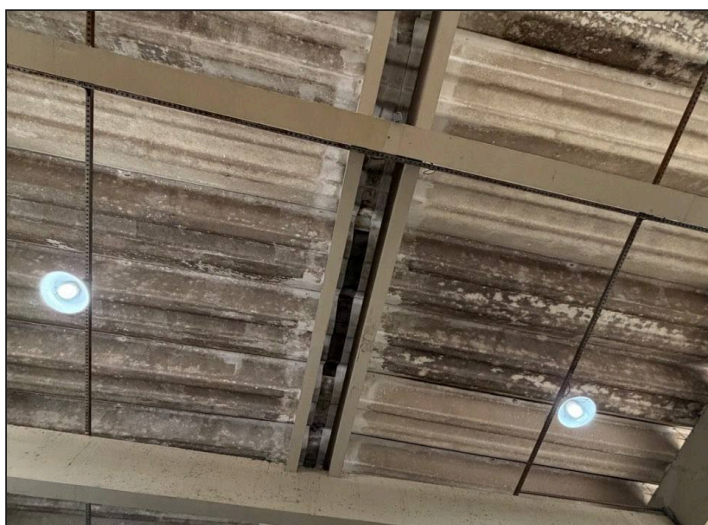
Infiltração refeitório

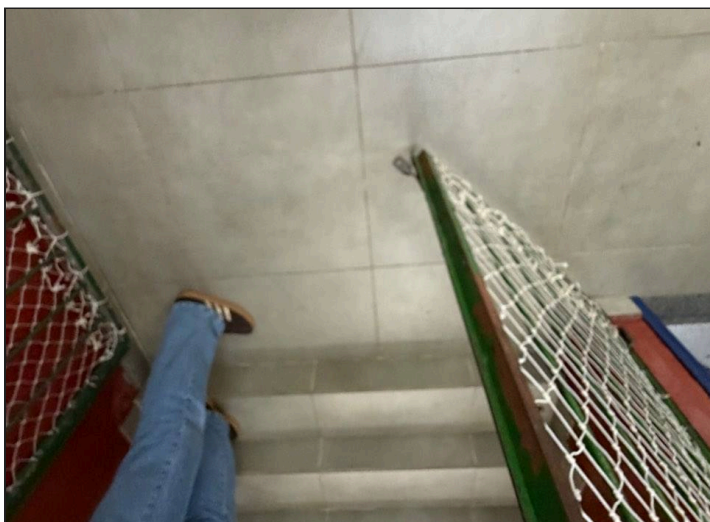
Furo no piso para puxador portão- pendente

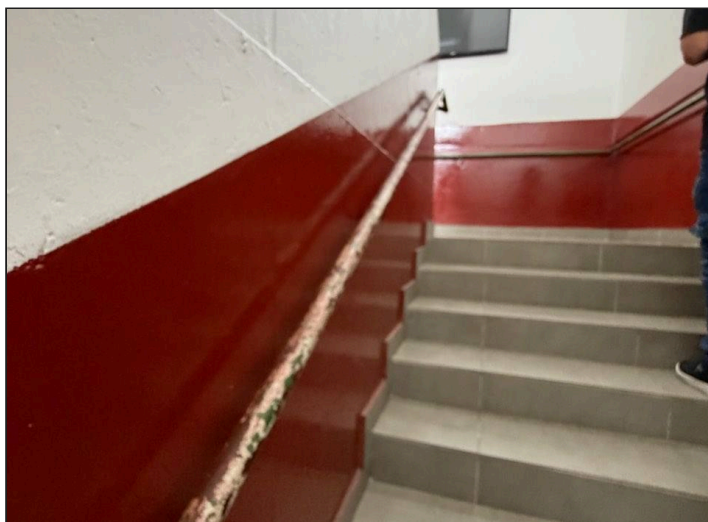
Pintura do corrimão não executada

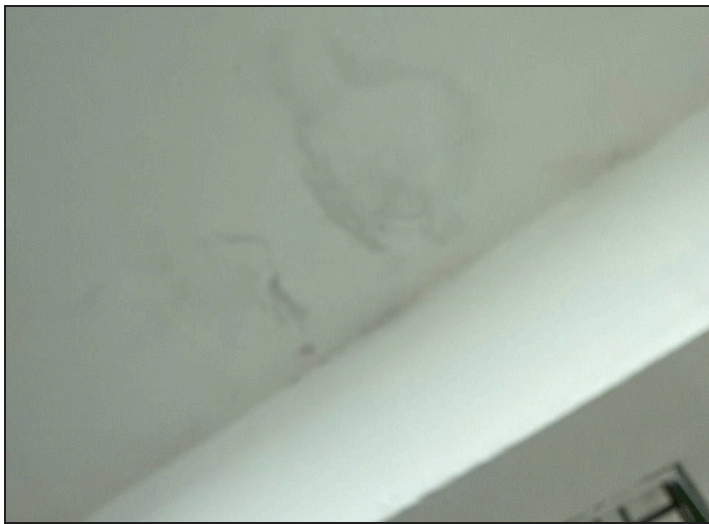
Infiltração sala 09

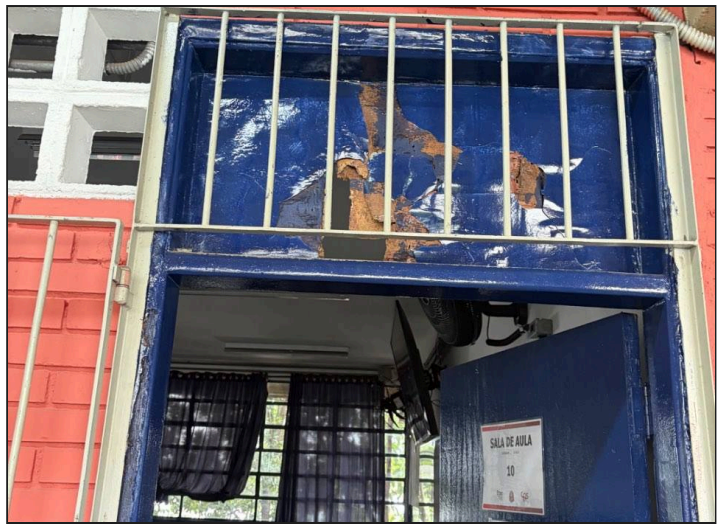
Troca bandeira da porta pendente

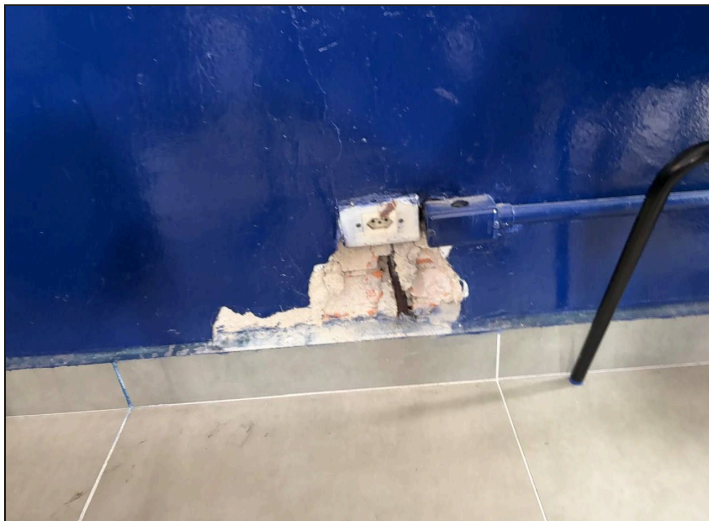
Buraco sala de aula 01

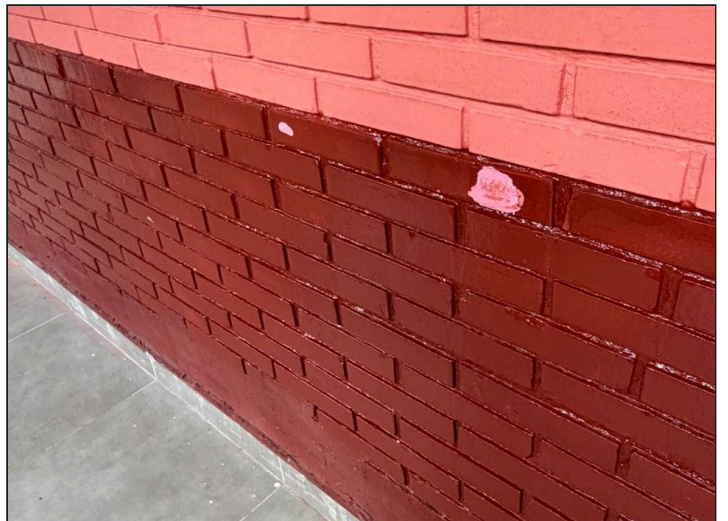
Pintura com bolha

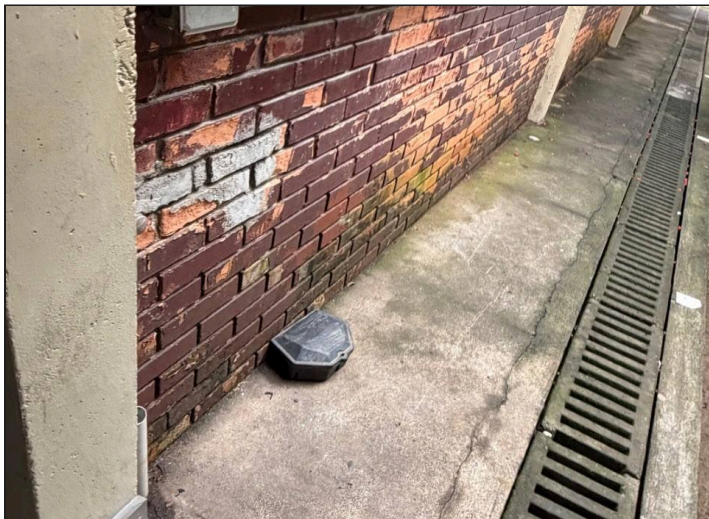
Pintura externa aguardando fiscalizacao

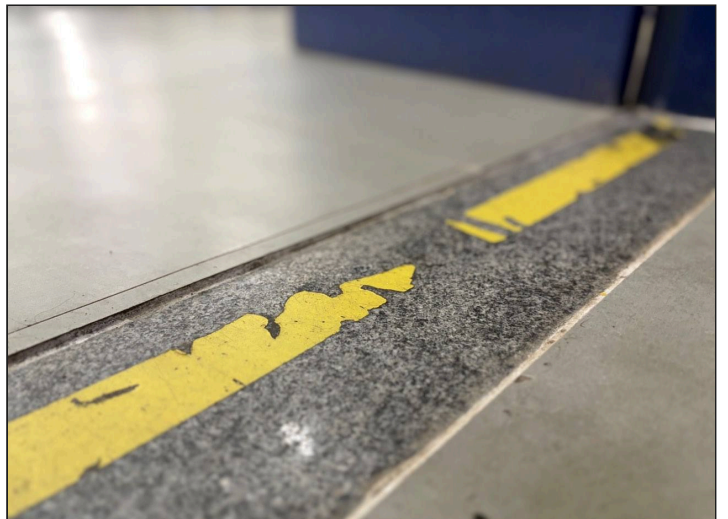
Soleira auditório não trocada

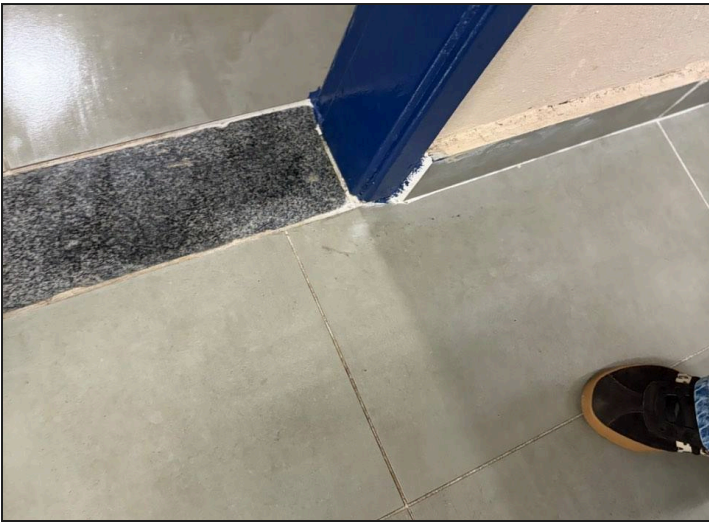
Soleira banheiro e salas próximo auditório não trocada 07/10/2026

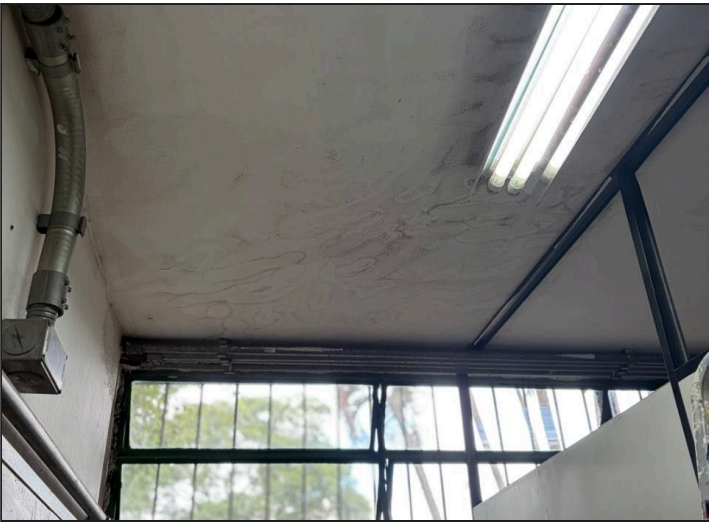
Infiltração sala arquivo 07/10/2026

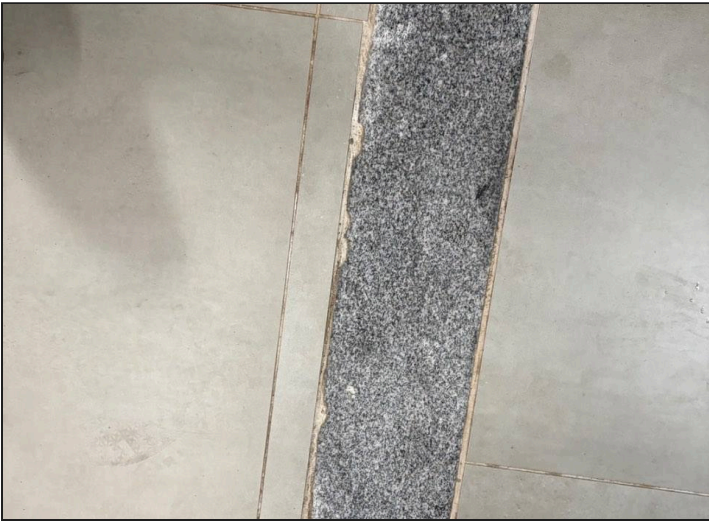
Soleira não trocada 07/10/2026
