# RELATÓRIO DE FISCALIZAÇÃO DE SEGURANÇA DO TRABALHO

Vistoria NR-18 · Modelo único SST FDE rev01 · pontuação conforme Relatório de Performance de Obra da FDE

| UNIDADE DE ENSINO<br>233 — EE JACIRA | | MUNICÍPIO<br>ITAPECERICA DA SERRA / SP | | TIPO DE OBRA<br>Reforma | | | |

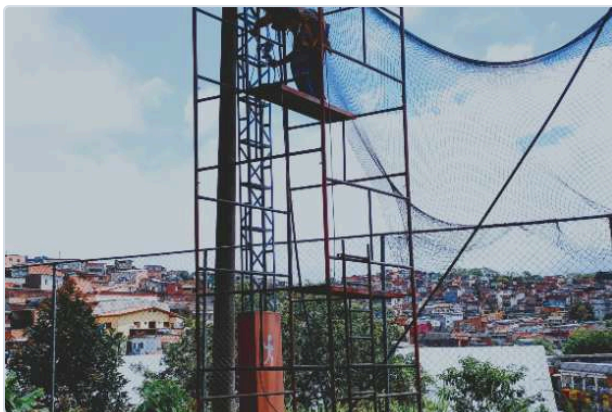
#### NC 1 · Colaboradores sem EPI e uso de andaime incorreto

| Item da vistoria | 17.1 — Proteção contra queda — telhado / cobertura (NR-35 / NR-18.16) |
| Local | Quadra |
| Risco | Queda |
| Classificação | <b>CRÍTICO</b> |

| ITEM | O QUE FOI VERIFICADO | NR | RESPOSTA |
|---|---|---|---|
| 17.1 | Proteção contra queda — telhado / cobertura<br>Colaboradores sem EPI e uso de andaime incorreto — ação: Imediato | NR-35 / NR-18.16 | Insatisfatório |

| Ação corretiva | Imediato |
| Prazo | 07/10/2026 |
| Responsável | Reynildo |

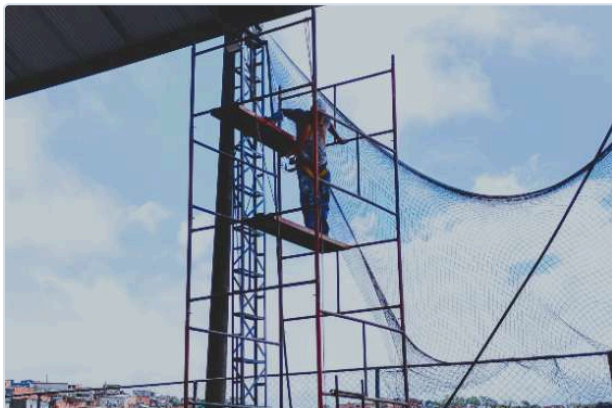
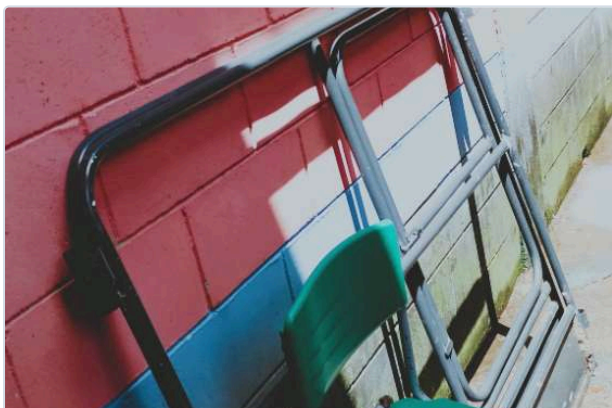
#### NC 2 · Colaboradores sem EPI e uso de andaime incorreto

| Item da vistoria | 20.1 — Andaimos / plataformas de trabalho (NR-18.18) |
| Local | Quadra |
| Risco | Queda |
| Classificação | <b>CRÍTICO</b> |

| ITEM | O QUE FOI VERIFICADO | NR | RESPOSTA |
|---|---|---|---|
| 20.1 | Andaimos / plataformas de trabalho<br>Colaboradores sem EPI e uso de andaime incorreto — ação: Imediato | NR-18.18 | Insatisfatório |

| Ação corretiva | Imediato |
| Prazo | 07/10/2026 |
| Responsável | Reynildo |

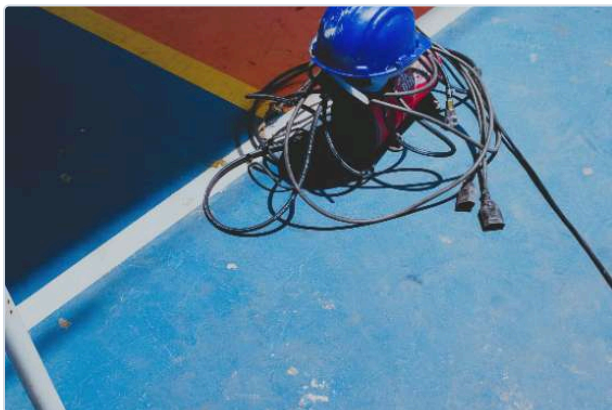
#### NC 5 · Colaboradores sem EPI e uso de andaime incorreto

| Item da vistoria | 22.1 — EPIs adequados fornecidos, com CA válido e em uso efetivo (NR-06.6.1 / NR-06.7.1) |
| Local | Quadra |
| Risco | Alto |
| Classificação | <b>ALTO</b> |

| ITEM | O QUE FOI VERIFICADO | NR | RESPOSTA |
|---|---|---|---|
| 22.1 | EPIs adequados fornecidos, com CA válido e em uso efetivo<br>Colaboradores não usam epi — ação: Imediato | NR-06.6.1 / NR-06.7.1 | Insatisfatório |

| Ação corretiva | Imediato |
| Prazo | 07/10/2026 |
| Responsável | Reynildo |
