# RELATÓRIO SEMANAL DE SEGURANÇA DO TRABALHO

Consolidado das vistorias NR-18 da semana · Modelo único SST FDE rev01

Semana **41**

| UNIDADE DE ENSINO<br><b>233 — EE JACIRA</b> | | MUNICÍPIO<br><b>ITAPECERICA DA SERRA / SP</b> | CONTRATO FDE<br><b>70/00361/26-001-001</b> |

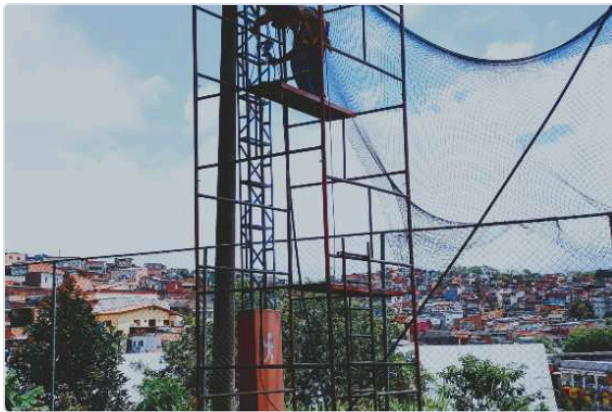
| Item | 17.1 — Proteção contra queda — telhado / cobertura |

| DATA | ITEM | O QUE FOI VERIFICADO | NR |
|---|---|---|---|
| 07/10/2026 | 17.1 | Proteção contra queda — telhado / cobertura<br><i>Colaboradores sem EPI e uso de andaime incorreto</i> | NR-35 / NR-18.16 |

**07/10/2026 · Colaboradores sem EPI e uso de andaime incorreto**

| Classificação | <b>CRÍTICO</b> |

| Ação corretiva | Imediato |

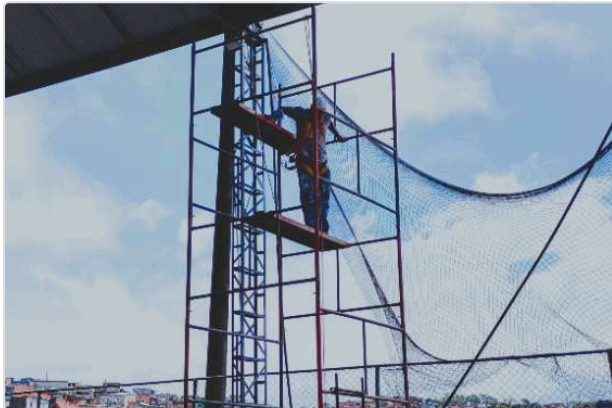
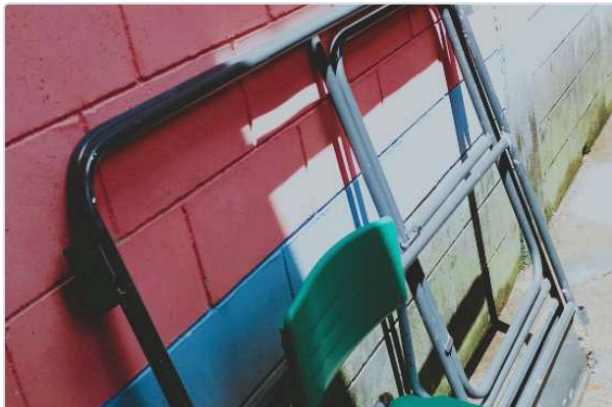
| Item | 20.1 — Andaimos / plataformas de trabalho |

| DATA | ITEM | O QUE FOI VERIFICADO | NR |
|---|---|---|---|
| 07/10/2026 | 20.1 | Andaimes / plataformas de trabalho<br><i>Colaboradores sem EPI e uso de andaime incorreto</i> | NR-18.18 |

**07/10/2026 · Colaboradores sem EPI e uso de andaime incorreto**

| Classificação | <b>CRÍTICO</b> |

| Ação corretiva | Imediato |

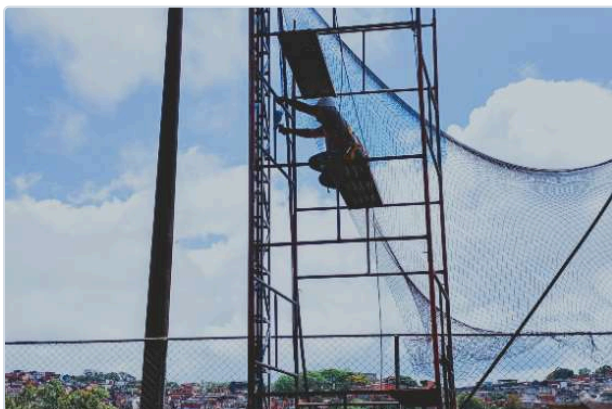
| Item | 17.3 — Treinamento NR-35 dos trabalhadores em altura |

| DATA | ITEM | O QUE FOI VERIFICADO | NR |
|---|---|---|---|
| 07/10/2026 | 17.3 | Treinamento NR-35 dos trabalhadores em altura<br><i>Colaboradores sem EPI e uso de andaime incorreto</i> | NR-35.3 |

**07/10/2026 · Colaboradores sem EPI e uso de andaime incorreto**

| Classificação | <b>CRÍTICO</b> |

| Ação corretiva | Imediato |

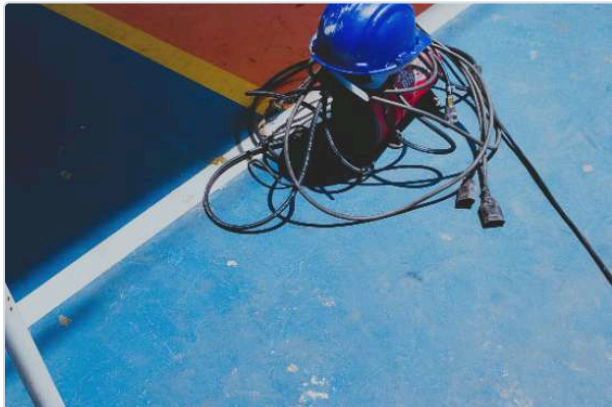
| Item | 22.1 — EPIs adequados fornecidos, com CA válido e em uso efetivo |

| DATA | ITEM | O QUE FOI VERIFICADO | NR |
|---|---|---|---|
| 07/10/2026 | 22.1 | EPIs adequados fornecidos, com CA válido e em uso efetivo<br><i>Colaboradores não usam epi</i> | NR-06.6.1 / NR-06.7.1 |

#### 07/10/2026 · Colaboradores sem EPI e uso de andaime incorreto

| Classificação | <b>ALTO</b> |

| Ação corretiva | Imediato |
