# RELATÓRIO SEMANAL DE SEGURANÇA DO TRABALHO

Consolidado das vistorias NR-18 da semana · Modelo único SST FDE rev01

Semana **40**

Obra: **224**

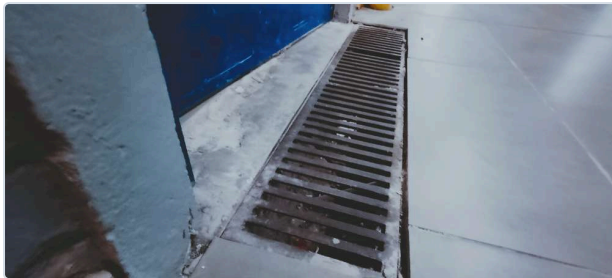
#### 28/09/2026 · falta das soleiras das portas

| Item | 23.4 — Interface com a comunidade escolar — controle efetivo de acesso |
| Local | Piso |
| Classificação | <b>ALTO</b> |

| Ação corretiva | Assentamento das peças faltantes com extrema urgência |

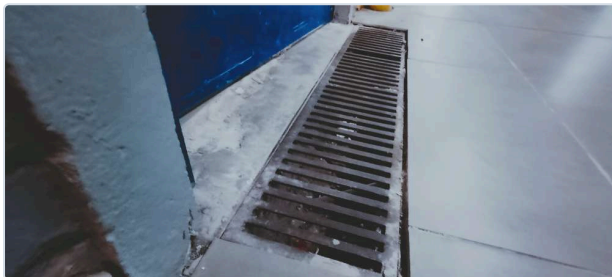
#### 29/09/2026 · No piso novo foi deixado desnível no sentido do pátio para as salas de aula, possível ocasionador de tropeções. Falta de recortes e acabamentos do piso para rampa e falta das soleiras das salas. Todos podendo gerar entorses, quedas e ou tropeções.

| Item | 23.4 — Interface com a comunidade escolar — controle efetivo de acesso |
| Local | Piso novo - Desníveis e falta de piso em alguns locais |
| Classificação | <b>ALTO</b> |

| Ação corretiva | Retirada imediata/ colocação dentro da área isolada (tapume) |

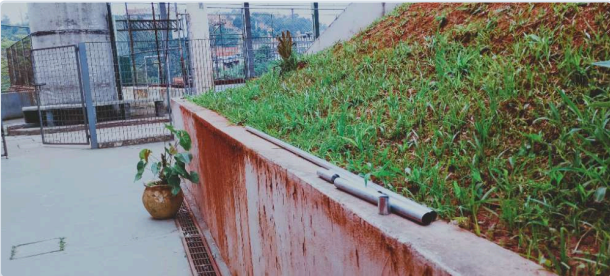
**28/09/2026 · Pedaços de infra estrutura metálica deixados em cima do muro de contenção.**

| Item | 23.2 — Ordem e limpeza — resíduos, embalagens e circulações desobstruídas |

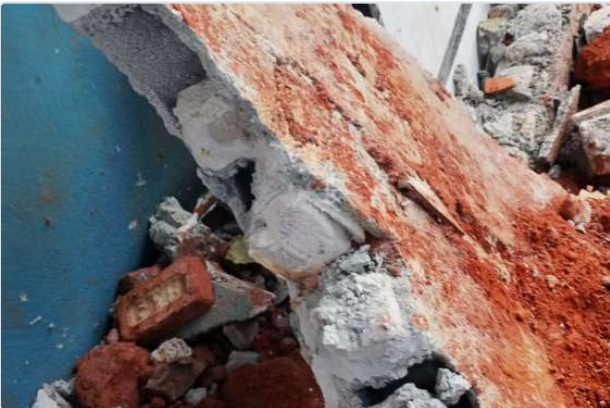
### 01/10/2026 · PRECISA SEGUIR AS NORMAS CONFORME NR 18, LIMPEZA E ORGANIZAÇÃO DE OBRAS E LIMPEZA

| Item | 7.4 — Refeitório |
