# RELATÓRIO DE FISCALIZAÇÃO DE SEGURANÇA DO TRABALHO

Vistoria NR-18 · Modelo único SST FDE rev01 · pontuação conforme Relatório de Performance de Obra da FDE

| UNIDADE DE ENSINO<br>274 — ETEC EMBU | | MUNICÍPIO<br>EMBU DAS ARTES / SP | | TIPO DE OBRA<br>Reforma | |
| CONTRATO FDE<br>70/00445/26-001-001 | | PI<br>2026/00851 | | ORDEM DE SERVIÇO<br>70/00445/26 | |

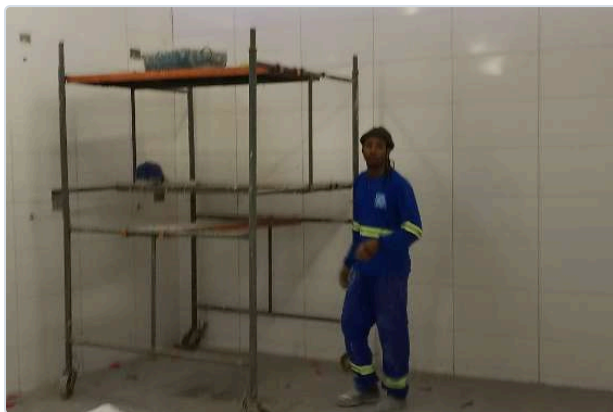
### NC 1 · Risco de perfuração ocular

| Item da vistoria | 22.1 — EPIs adequados fornecidos, com CA válido e em uso efetivo (NR-06.6.1 / NR-06.7.1) |
| Local | Vestiário |
| Classificação | <b>ALTO</b> · recorrente |

| ITEM | O QUE FOI VERIFICADO | NR | RESPOSTA |
|---|---|---|---|
| 22.1 | EPIs adequados fornecidos, com CA válido e em uso efetivo<br>Colaborador não utiliza óculos de proteção — ação: Imediato | NR-06.6.1 / NR-06.7.1 | Insatisfatório |

| Ação corretiva | Uso de óculos de proteção constante |
| Prazo | 05/10/2026 |
