# RELATÓRIO SEMANAL DE SEGURANÇA DO TRABALHO

Consolidado das vistorias NR-18 da semana · Modelo único SST FDE rev01

Semana **41**

| UNIDADE DE ENSINO<br><b>274 — ETEC EMBU</b> | | MUNICÍPIO<br><b>EMBU DAS ARTES / SP</b> | CONTRATO FDE<br><b>70/00445/26-001-001</b> |

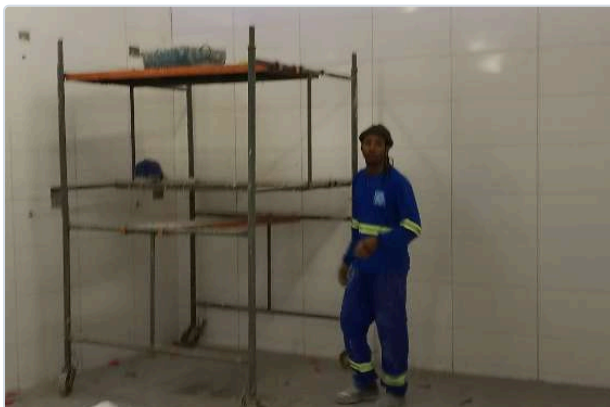
| DATA | ITEM | O QUE FOI VERIFICADO | NR |
|---|---|---|---|
| 05/10/2026 | 22.1 | EPIs adequados fornecidos, com CA válido e em uso efetivo<br><b>Colaborador não utiliza óculos de proteção</b> | NR-06.6.1 / NR-06.7.1 |

### 05/10/2026 · Risco de perfuração ocular

| Item | 22.1 — EPIs adequados fornecidos, com CA válido e em uso efetivo |
| Local | Vestiário |
| Classificação | <b>ALTO</b> |

| Ação corretiva | Uso de óculos de proteção constante |
