RELATÓRIO DE FISCALIZAÇÃO DE SEGURANÇA DO TRABALHO

Vistoria NR-18 · Modelo único SST FDE rev01 · pontuação conforme Relatório de Performance de Obra da FDE

| UNIDADE DE ENSINO<br>274 — ETEC EMBU | | MUNICÍPIO<br>EMBU DAS ARTES / SP | | TIPO DE OBRA<br>Reforma | | | |

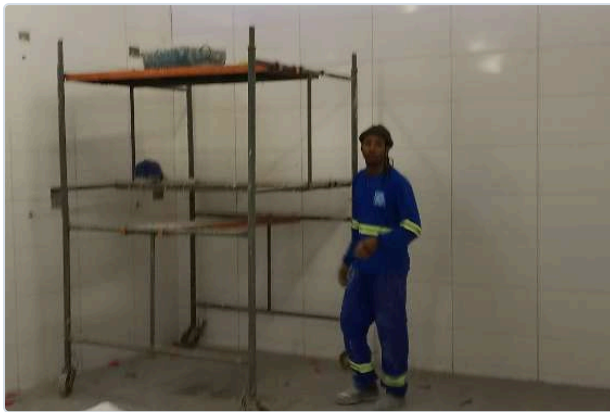
### NC 1 · Risco de perfuração ocular

| Item da vistoria | 22.1 — EPIs adequados fornecidos, com CA válido e em uso efetivo (NR-06.6.1 / NR-06.7.1) |
| Local | Vestiário |
| Classificação | <b>ALTO</b> · recorrente |

| Ação corretiva | Uso de óculos de proteção constante |
