| <div>ATA FDE</div> <div>CONTRATO<br/>ATA.FDE 42.275</div> | <div>RELATÓRIO DE ACOMPANHAMENTO DE OBRA</div> <div>Modelo conforme o Livro de Ocorrências da FDE · documento de acompanhamento da contratada</div> | Nº 1 |
| OBRA / UNIDADE DE ENSINO<br>EE/EMEF JD MARIA HELENA / PADRE ELIDIO | | CÓDIGO DO PRÉDIO<br>102206 |
| LOCAL<br>BARUERI | | PI (PORTAL)<br>2024/01752 |

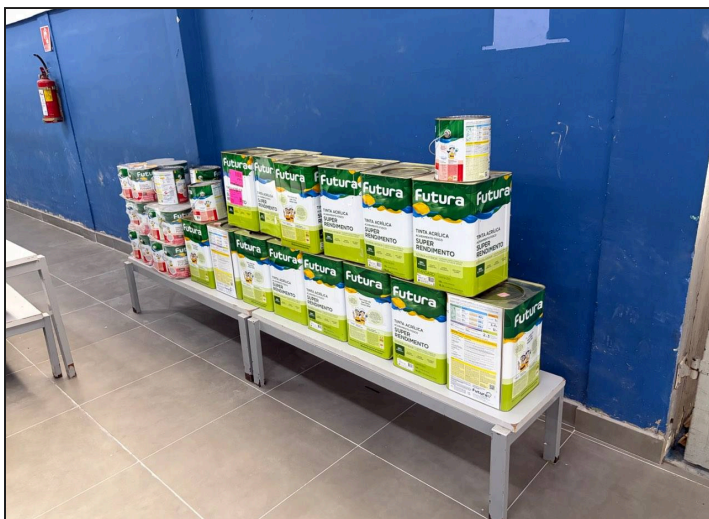
Latas de tintas sem isolamento no refeitório
