| ATA FDE<br>CONTRATO<br>ATA.FDE 42.275 | RELATÓRIO SEMANAL DE ACOMPANHAMENTO<br>Modelo conforme o Livro de Ocorrências da FDE · documento de acompanhamento da contratada | Semana 41 |
| | | 05/10/2026 a 09/10/2026 |
| OBRA / UNIDADE DE ENSINO<br>EE/EMEF JD MARIA HELENA / PADRE ELIDIO | | CÓDIGO DO PRÉDIO<br>102206 |

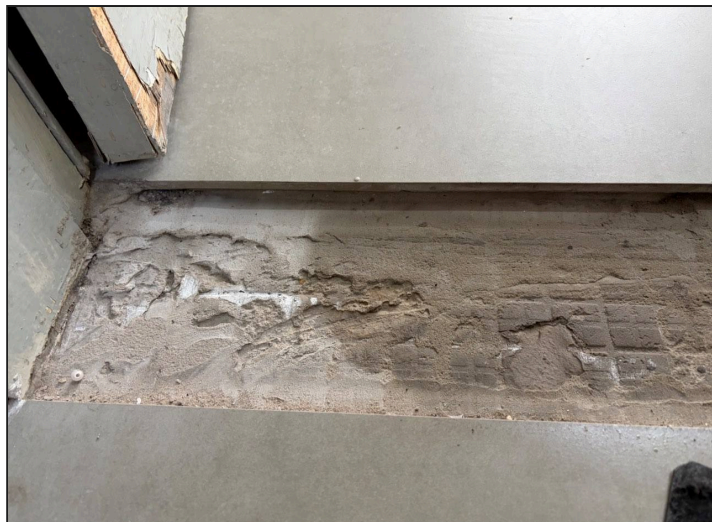
Sem soleira, podendo danificar o piso 05/10/2026

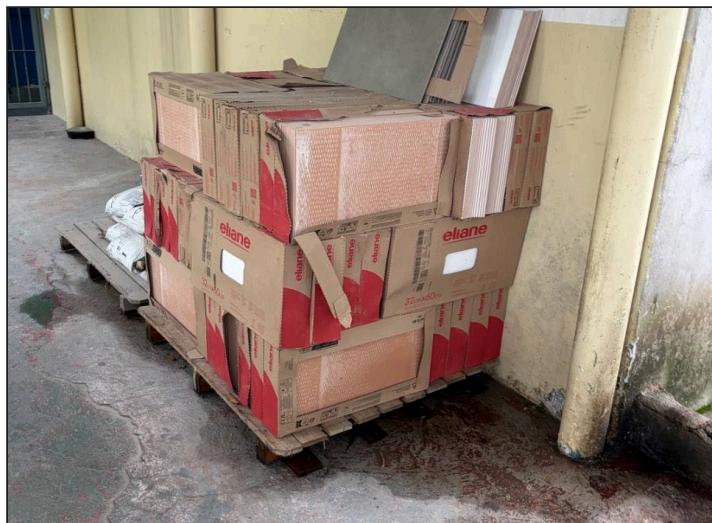
Sem isolamento material no corredor acesso estacionamento 05/10/2026

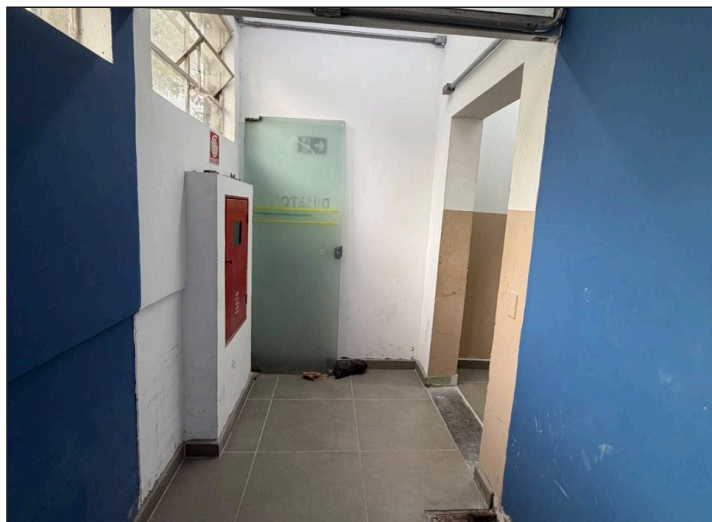
Porta removida ainda não foi instalada 05/10/2026
