| <div>ATA FDE</div> <div>CONTRATO<br/>ATA.FDE 41.288</div> | <div>RELATÓRIO DE ACOMPANHAMENTO DE OBRA</div> <div>Modelo conforme o Livro de Ocorrências da FDE · documento de acompanhamento da contratada</div> | Nº 1 |
| OBRA / UNIDADE DE ENSINO<br>EE EDUARDO VAZ | | CÓDIGO DO PRÉDIO<br>109111 |
| LOCAL<br>EMBU DAS ARTES | | PI (PORTAL)<br>2025/04667 |

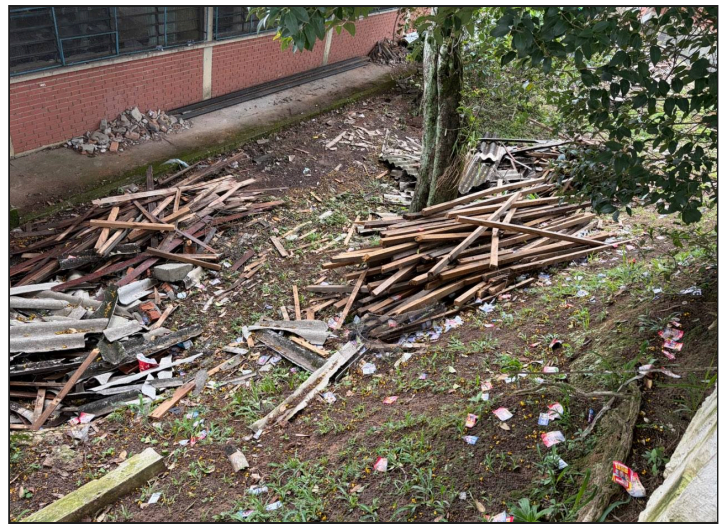
Falta limpeza e remoção do material

- Agilizar a limpeza da obra e melhorar isolamento dos materiais e locais de trabalho

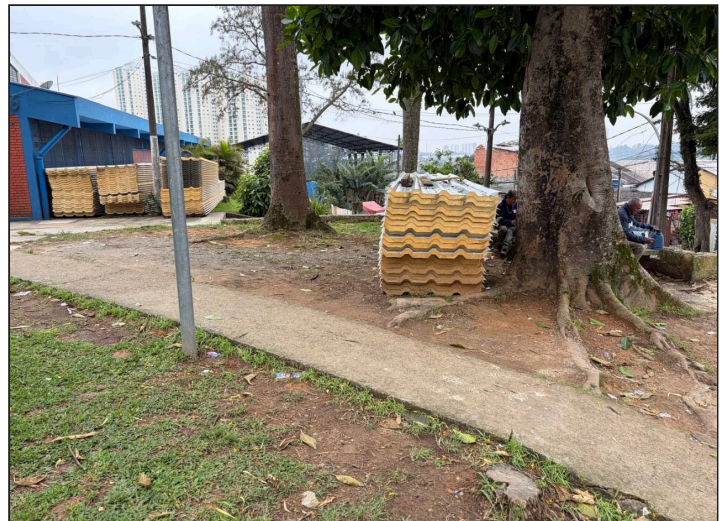
Falta isolamento do material
