# RELATÓRIO DE FISCALIZAÇÃO DE SEGURANÇA DO TRABALHO

Vistoria NR-18 · Modelo único SST FDE rev01 · pontuação conforme Relatório de Performance de Obra da FDE

| UNIDADE DE ENSINO<br>230 — EE MARIA ANTONIETA MARTINS | | MUNICÍPIO<br>EMBU DAS ARTES / SP | TIPO DE OBRA<br>Reforma |

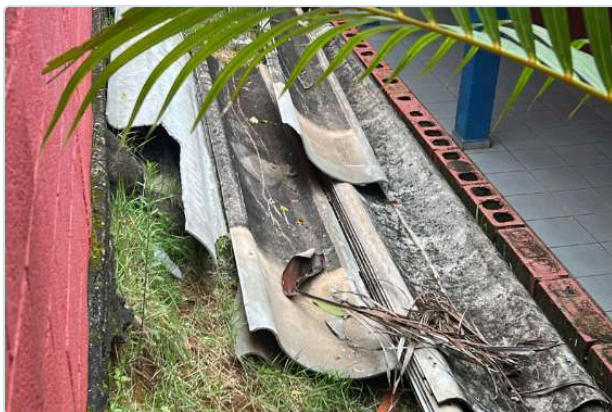
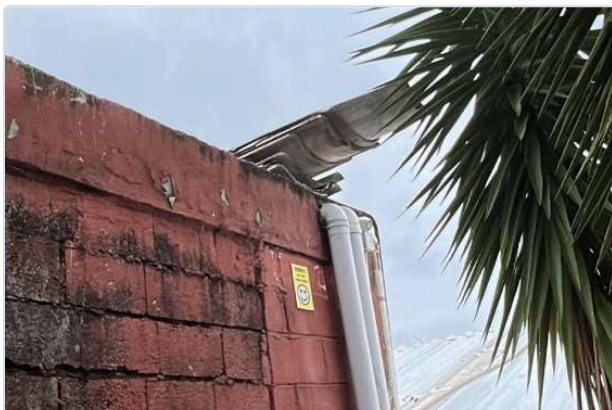
### NC 1 · Resíduos de obras

| Item da vistoria | 9.1 — Demolições (NR-18.6) |
| Local | Pátio / telhado |
| Risco | Alto |
| Classificação | <b>CRÍTICO</b> · recorrente |

| Ação corretiva | Retirar urgente |
| Prazo | 05/10/2026 |
| Responsável | Rafael |
