# RELATÓRIO DE FISCALIZAÇÃO DE SEGURANÇA DO TRABALHO

Vistoria NR-18 · Modelo único SST FDE rev01 · pontuação conforme Relatório de Performance de Obra da FDE

| UNIDADE DE ENSINO<br>224 — ELIZA DE OLIVEIRA RIBEIRO | | MUNICÍPIO<br>ITAPEVI / SP | TIPO DE OBRA<br>Reforma |
| CONTRATO FDE<br>70/00338/26-001-001 | PI<br>2026/00492 | ORDEM DE SERVIÇO<br>70/00338/26 | CÓDIGO FDE<br>— |

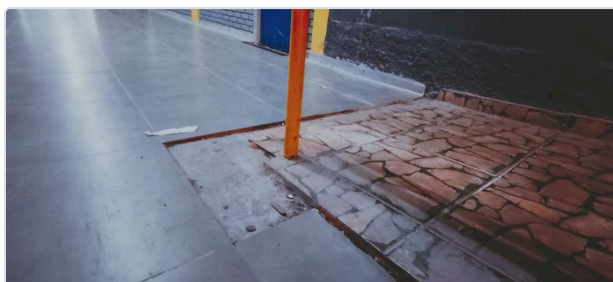
**NC 1 · Piso com desnível acima, sentido do pátio para as salas de aula, falta dos recortes dos pisos no início da rampa, falta das soleiras das portas.**

Item da vistoria 23.4 — Interface com a comunidade escolar — controle efetivo de acesso (NR-18.13)

Local Piso

Risco Entorses, luxações, quedas e até fraturas

Classificação **ALTO**

Ação corretiva Assentamento das peças faltantes com extrema urgência

Prazo 02/10/2026

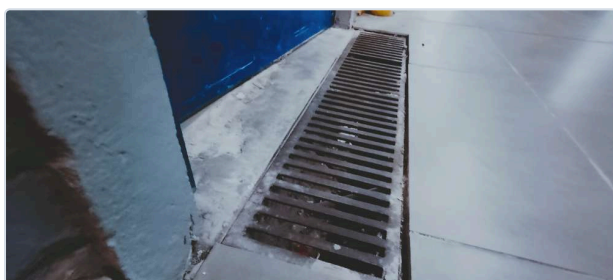
**NC 2 · falta das soleiras das portas**

Item da vistoria 23.4 — Interface com a comunidade escolar — controle efetivo de acesso (NR-18.13)

Local Piso

Risco Entorses, luxações, quedas e até fraturas

Classificação **ALTO**

Ação corretiva Assentamento das peças faltantes com extrema urgência

Prazo 02/10/2026
