# RELATÓRIO SEMANAL DE SEGURANÇA DO TRABALHO

Semana **40**

**224 — ELIZA DE OLIVEIRA RIBEIRO**

**70/00338/26-001-001**

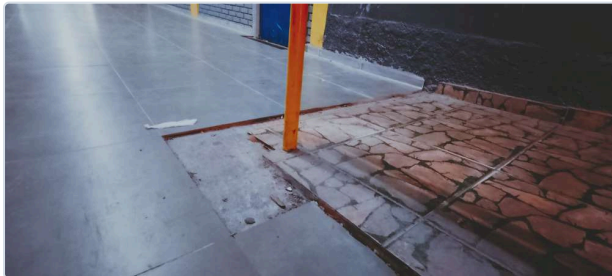
**28/09/2026 · Piso com desnível acima, sentido do pátio para as salas de aula, falta dos recortes dos pisos no início da rampa, falta das soleiras das portas.**

| Item | 23.4 — Interface com a comunidade escolar — controle efetivo de acesso |
| Local | Piso |
| Classificação | <b>ALTO</b> |

| Ação corretiva | Assentamento das peças faltantes com extrema urgência |

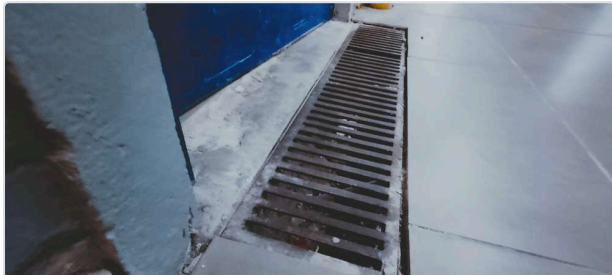
#### 29/09/2026 · No piso novo foi deixado desnível no sentido do pátio para as salas de aula, possível ocasionador de tropeções. Falta de recortes e acabamentos do piso para rampa e falta das soleiras das salas. Todos podendo gerar entorses, quedas e ou tropeções.

| Item | 23.4 — Interface com a comunidade escolar — controle efetivo de acesso |
| Local | Piso novo - Desníveis e falta de piso em alguns locais |
| Classificação | <b>ALTO</b> |

| Ação corretiva | Retirada imediata/ colocação dentro da área isolada (tapume) |
