| <div>ATA FDE</div> <div>CONTRATO<br/>ATA.FDE 42.275</div> | <div>RELATÓRIO DE ACOMPANHAMENTO DE OBRA</div> <div>Modelo conforme o Livro de Ocorrências da FDE · documento de acompanhamento da contratada</div> | Nº 1 |
| OBRA / UNIDADE DE ENSINO<br>EE/EMEF JD MARIA HELENA / PADRE ELIDIO | | CÓDIGO DO PRÉDIO<br>102206 |
| LOCAL<br>BARUERI | | PI (PORTAL)<br>2024/01752 |

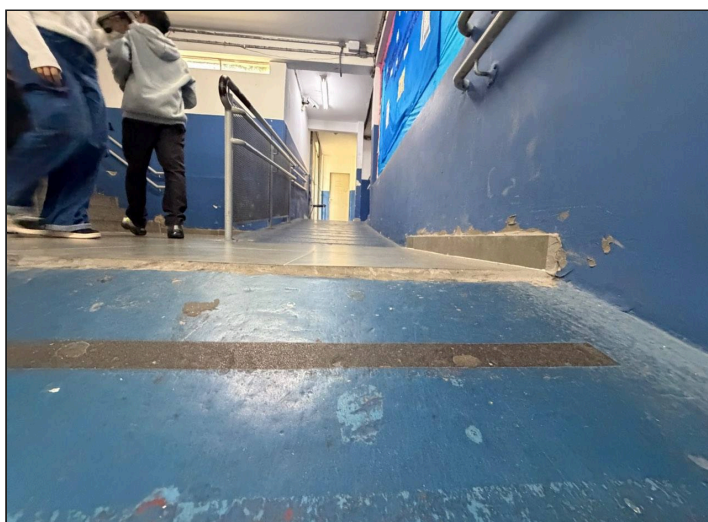
05/10/2026

Registro da visita
