| <div>ATA FDE</div> <div>CONTRATO<br/>ATA.FDE 41.288</div> | <div>RELATÓRIO DE ACOMPANHAMENTO DE OBRA</div> <div>Modelo conforme o Livro de Ocorrências da FDE · documento de acompanhamento da contratada</div> | Nº 1 |
| OBRA / UNIDADE DE ENSINO<br>EE EDUARDO VAZ | | CÓDIGO DO PRÉDIO<br>109111 |
| LOCAL<br>EMBU DAS ARTES | | PI (PORTAL)<br>2025/04667 |

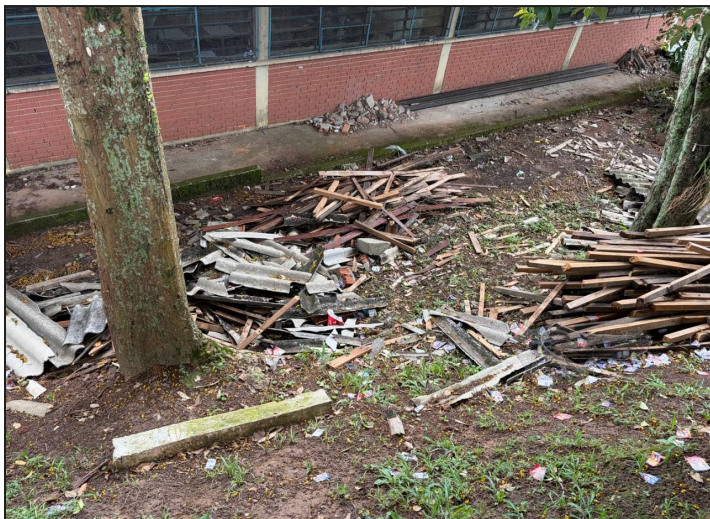
Falta limpeza e remoção do material

- Agilizar a limpeza da obra e melhorar isolamento dos materiais e locais de trabalho

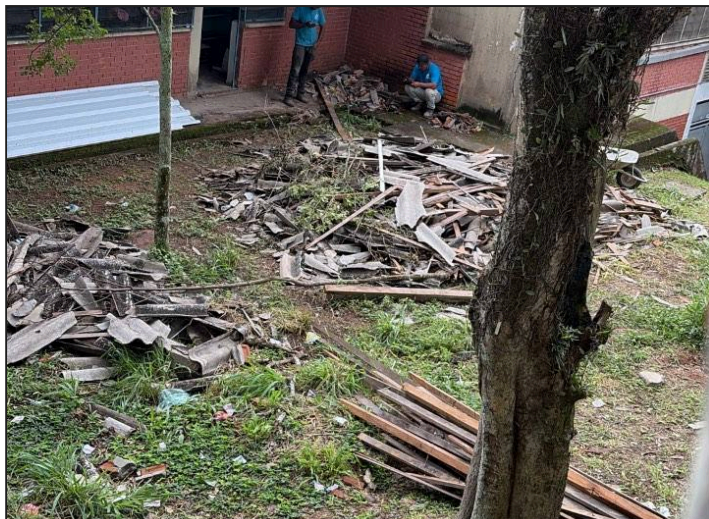
Falta limpeza e remoção do material

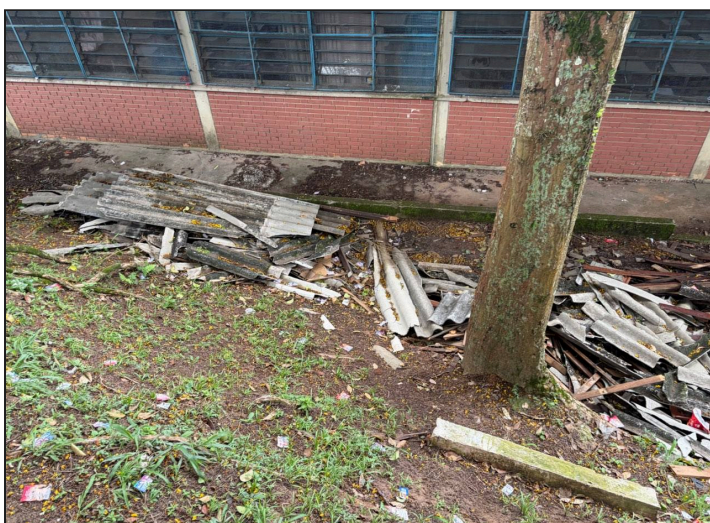
Falta limpeza e remoção do material

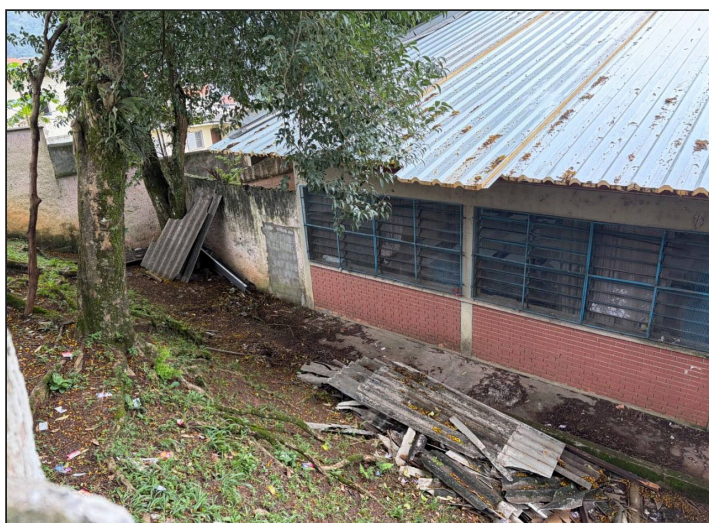
Falta limpeza e remoção do material

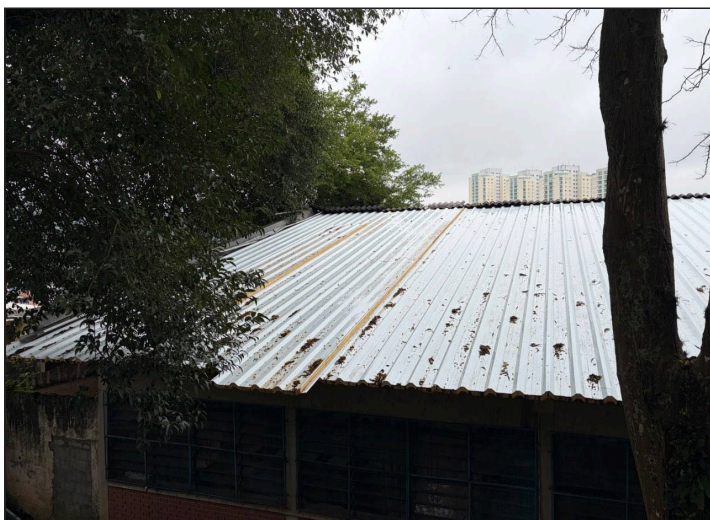
Telha em cima podendo voar

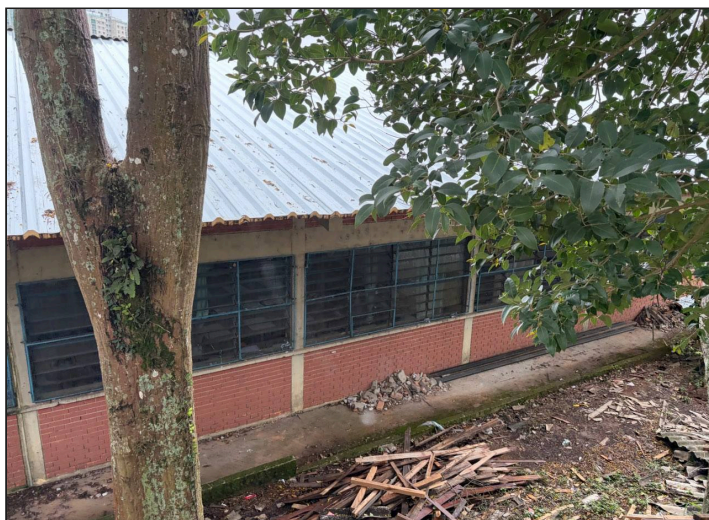
Falta limpeza e remoção do material

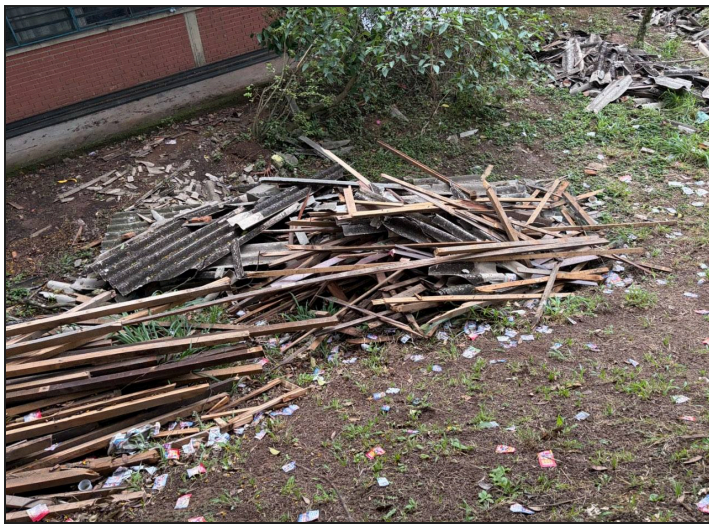
Falta limpeza e remoção do material

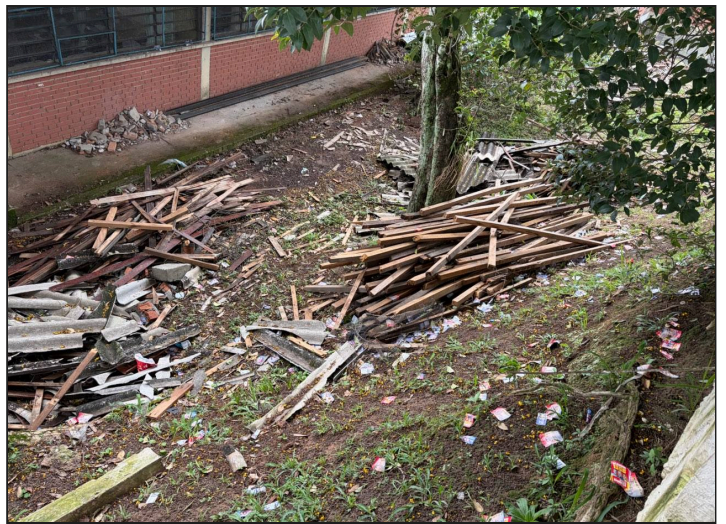
Falta limpeza e remoção do material

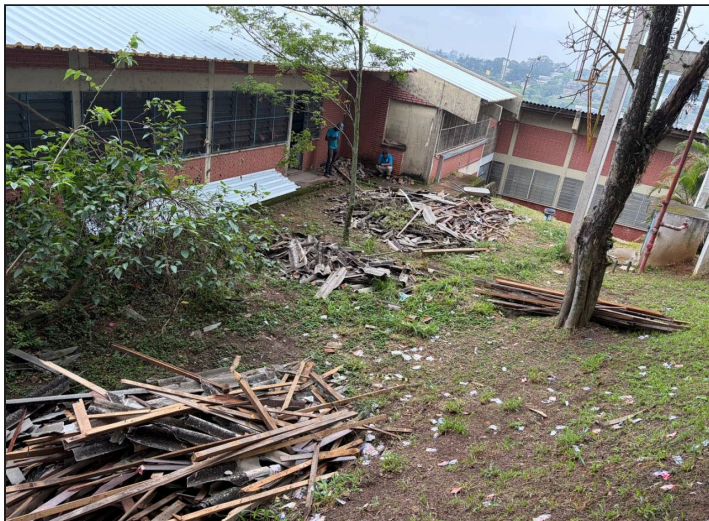
Falta limpeza e remoção do material

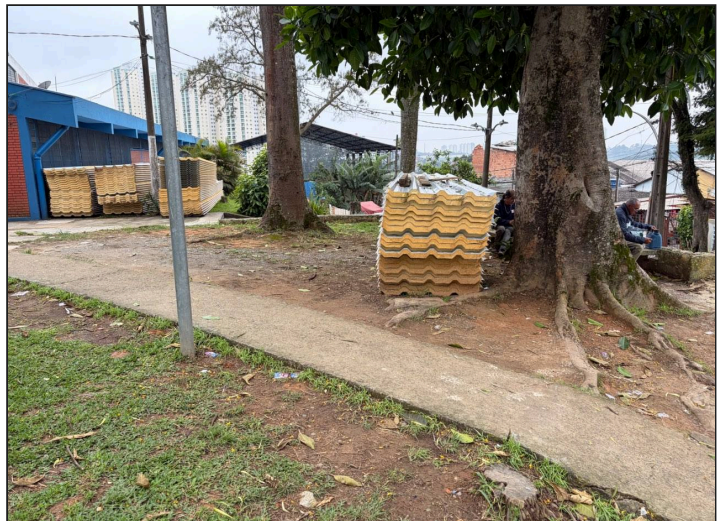
Falta isolamento do material

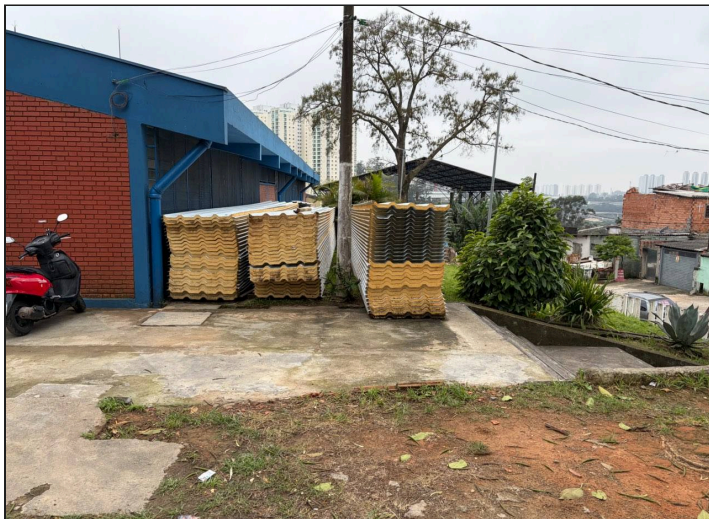
Falta isolamento do material

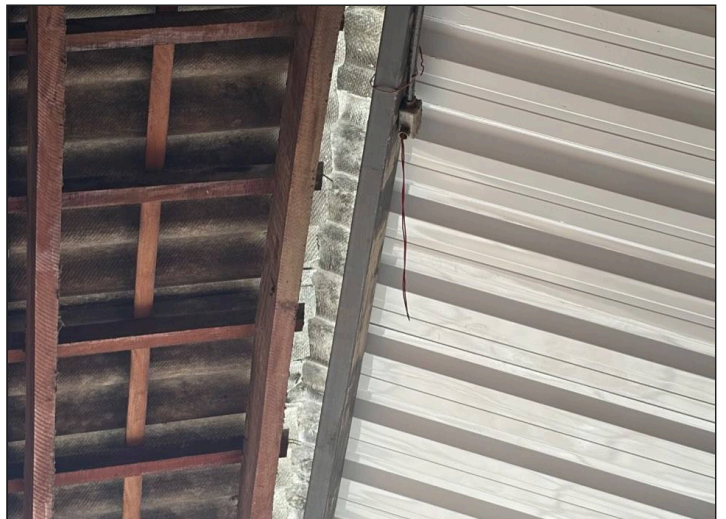
Tubulação e cabos pendurados

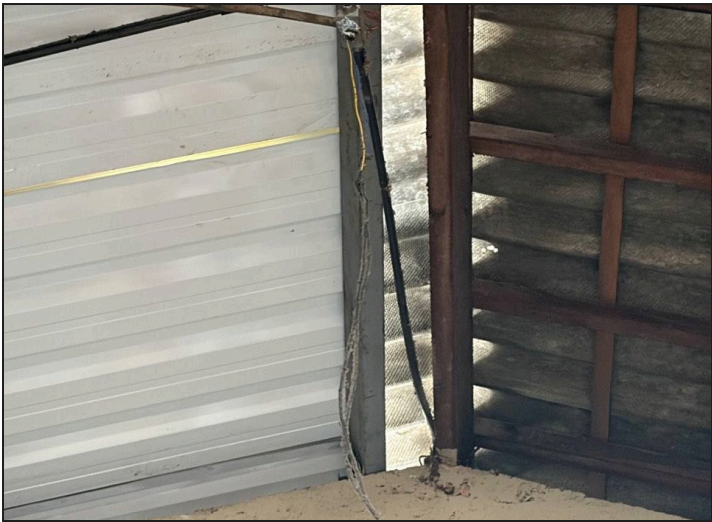
Vão entre telhas instaladas

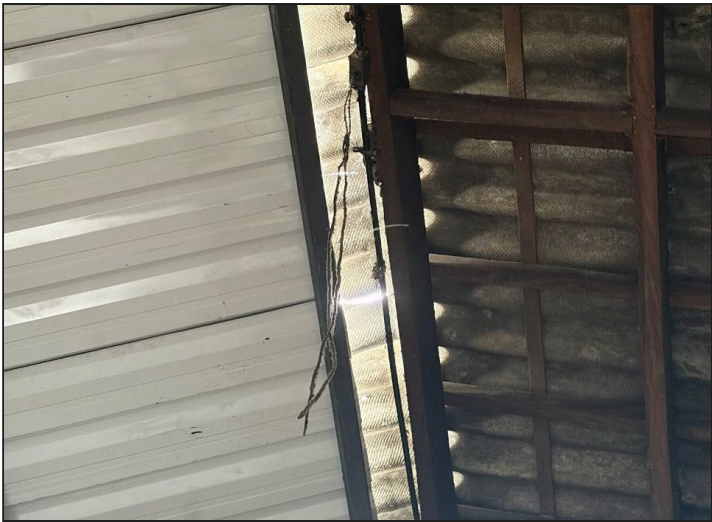
Tubulação e fios penduras

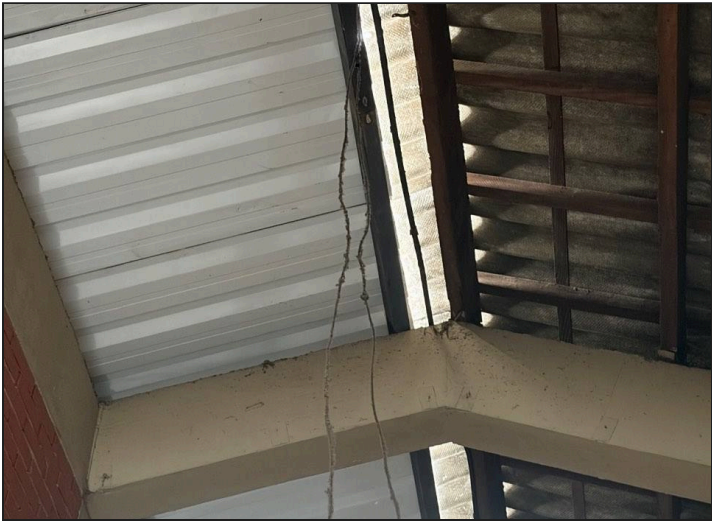
Tubulação e fios pendurados
