# RELATÓRIO DE FISCALIZAÇÃO DE SEGURANÇA DO TRABALHO

Vistoria NR-18 · Modelo único SST FDE rev01 · pontuação conforme Relatório de Performance de Obra da FDE

Data: 05/10/2026 · 10:14  
Obra: 274  
Vistoria por: Fernando  
código 274-muva5uns

| UNIDADE DE ENSINO<br>274 — ETEC EMBU | | MUNICÍPIO<br>EMBU DAS ARTES / SP | | TIPO DE OBRA<br>Reforma | | | |

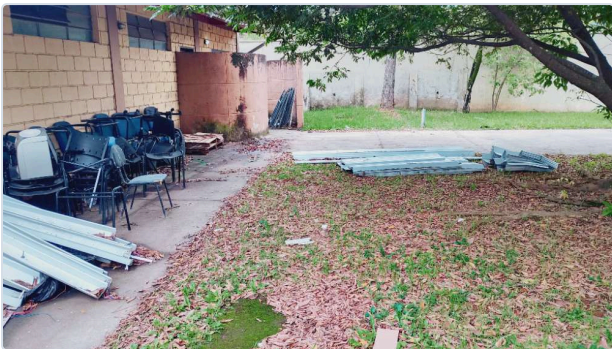
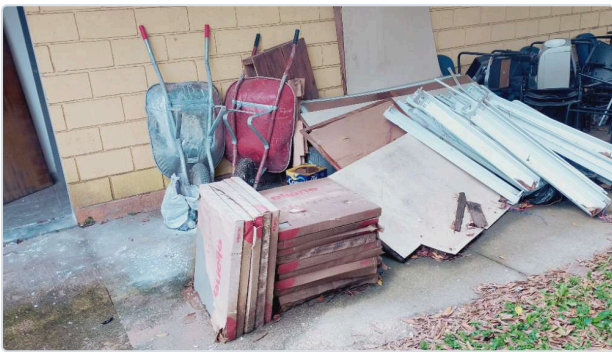
NC 1 · Isolamento do local de obras conforme orientação da FD#

| Item da vistoria | 23.3 — Tapumes / isolamento da obra — barreira rígida, estável e contínua (NR-18.13) |
| Local | Vestiário |
| Risco | Perfuro cortantes |
| Classificação | <b>CRÍTICO</b> · recorrente |

| ITEM | O QUE FOI VERIFICADO | NR | RESPOSTA |
|---|---|---|---|
| 23.3 | Tapumes / isolamento da obra — barreira rígida, estável e contínua<br>Foi pedido que tivesse isolamento com tapumes — ação: Imediato 1 dia | NR-18.13 | Insatisfatório |

| Ação corretiva | Isolamento imediato |
| Prazo | 05/10/2026 |
| Responsável | Rafael |
