RELATÓRIO DE FISCALIZAÇÃO DE SEGURANÇA DO TRABALHO

Vistoria NR-18 · Modelo único SST FDE rev01 · pontuação conforme Relatório de Performance de Obra da FDE

| UNIDADE DE ENSINO<br>274 — ETEC EMBU | | MUNICÍPIO<br>EMBU DAS ARTES / SP | | TIPO DE OBRA<br>Reforma | |

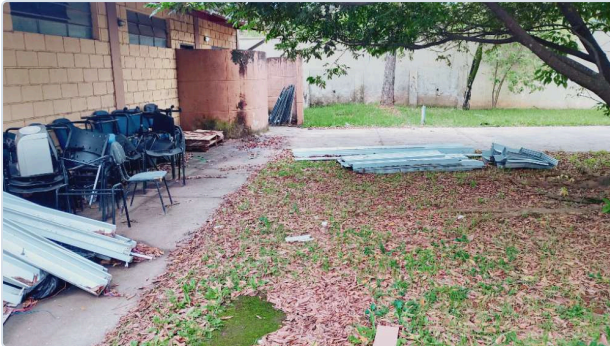
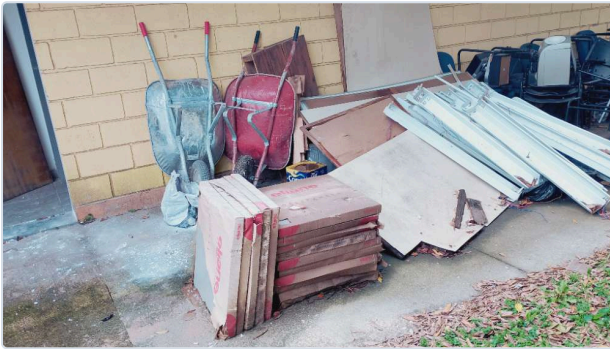
NC 1 · Isolamento do local de obras conforme orientação da FD#

| Item da vistoria | 23.3 — Tapumes / isolamento da obra — barreira rígida, estável e contínua (NR-18.13) |
| Local | Vestiário |
| Risco | Perfuro cortantes |
| Classificação | <b>CRÍTICO</b> · recorrente |

| Ação corretiva | Isolamento imediato |
