# RELATÓRIO DE FISCALIZAÇÃO DE SEGURANÇA DO TRABALHO

Vistoria NR-18 · Modelo único SST FDE rev01 · pontuação conforme Relatório de Performance de Obra da FDE

Data: 05/10/2026 · 10:00  
Obra: 290  
Vistoria por: FERNANDO  
código 290-muv8rsnm

| UNIDADE DE ENSINO<br>290 — EE PROFA SILVIA APARECIDA DOS SANTOS | | MUNICÍPIO<br>TABOÃO DA SERRA / SP | TIPO DE OBRA<br>Reforma |

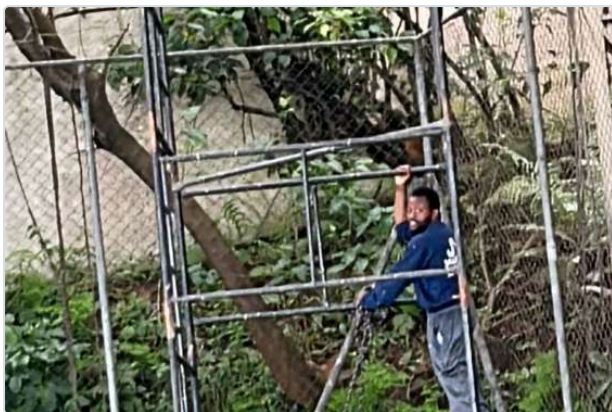
| Local | QUADRA |

### NC 1 · COLABORADORES NÃO UTILIZAM EQUIPAMENTOS DE PROTEÇÃO

| Item da vistoria | 4.5 — Projeto do SPIQ — Proteção Individual Contra Quedas (quando aplicável) (NR-35.4.1) |
| Risco | CRÍTICO |
| Classificação | <b>CRÍTICO</b> |

| ITEM | O QUE FOI VERIFICADO | NR | RESPOSTA |
|---|---|---|---|
| 22.1 | EPIs adequados fornecidos, com CA válido e em uso efetivo<br>EQUIPE NÃO UTIIZA EPI. EQUIPQMENTO ESTA DIPONIBILIZADO NA OBRA | NR-06.6.1 / NR-06.7.1 | Insatisfatório |

| Ação corretiva | UTILIZAR EPI DISPONÍVEL |
| Prazo | 05/10/2026 |
| Responsável | LUCAS |
| Status | Concluída |
