# RELATÓRIO SEMANAL DE SEGURANÇA DO TRABALHO

Consolidado das vistorias NR-18 da semana · Modelo único SST FDE rev01

Semana **41**

| UNIDADE DE ENSINO<br><b>292 — EE JULIETA CALDAS FERRAS</b> | | MUNICÍPIO<br><b>TABOÃO DA SERRA / SP</b> | CONTRATO FDE<br><b>05/00469/26-001-001</b> |

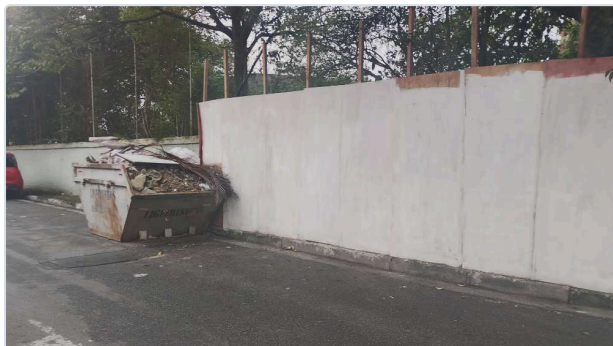
| DATA | ITEM | O QUE FOI VERIFICADO | NR |
|---|---|---|---|
| 05/10/2026 | 23.3 | Tapumes / isolamento da obra — barreira rígida, estável e contínua<br>Melhorar pintura conforme padrão FDE | NR-18.13 |

### 05/10/2026 · Tapumes não segue o pessoa o padrão FDE

| Item | 23.3 — Tapumes / isolamento da obra — barreira rígida, estável e contínua |
| Local | Externo |
| Classificação | <b>ALTO</b> |

| Ação corretiva | Pintura imediato conforme padrão FDE |
| Prazo | 06/10/2026 |

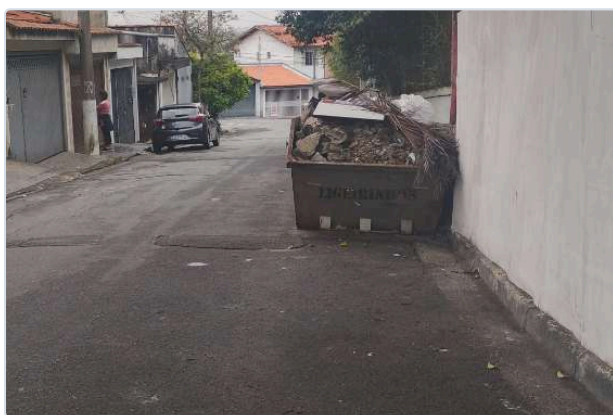
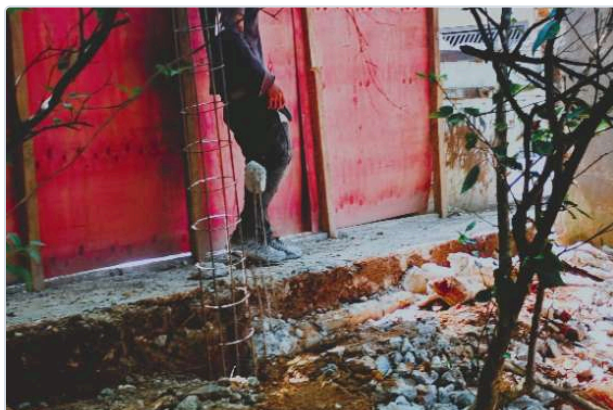
| DATA | ITEM | O QUE FOI VERIFICADO | NR |
|---|---|---|---|
| 08/10/2026 | 22.1 | EPIs adequados fornecidos, com CA válido e em uso efetivo<br>Colaborador JOEL NAO UTILIZA EPI | NR-06.6.1 / NR-06.7.1 |

### 08/10/2026 · Colaborador JOEL não utilizava EPI

| Item | 22.1 — EPIs adequados fornecidos, com CA válido e em uso efetivo |
| Local | Muro |
| Classificação | <b>CRÍTICO</b> |

| Ação corretiva | Imediato |
| Prazo | 08/10/2026 |
