# RELATÓRIO DE FISCALIZAÇÃO DE SEGURANÇA DO TRABALHO

Vistoria NR-18 · Modelo único SST FDE rev01 · pontuação conforme Relatório de Performance de Obra da FDE

| UNIDADE DE ENSINO<br>292 — EE JULIETA CALDAS FERRAS | | MUNICÍPIO<br>TABOÃO DA SERRA / SP | TIPO DE OBRA<br>Reforma |

Data: 08/10/2026 · 13:21  
Obra: 292  
Vistoria por: Fernando  
código 265-muzr5q02

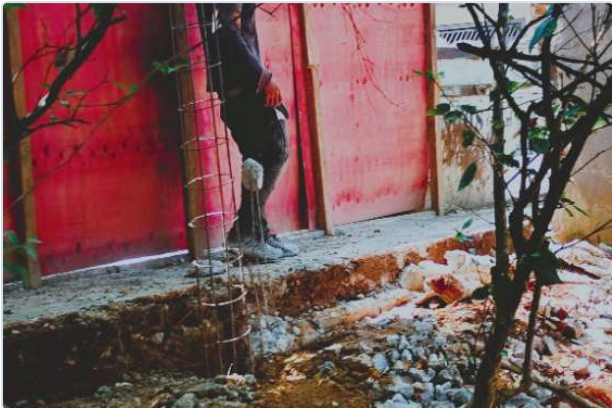
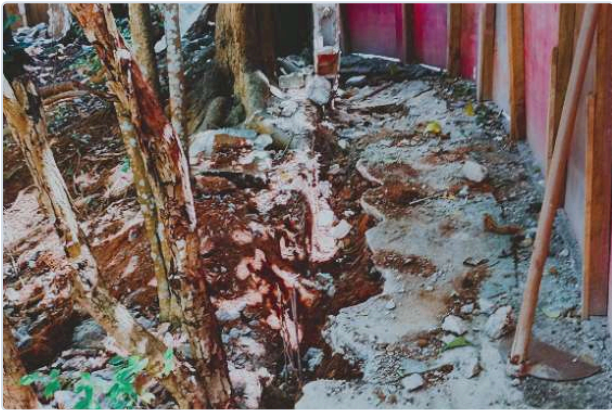
**NC 1 • Colaborador JOEL não utilizava EPI**

Item da vistoria 22.1 — EPIs adequados fornecidos, com CA válido e em uso efetivo (NR-06.6.1 / NR-06.7.1)

Local Muro

Risco Crítico

Classificação **CRÍTICO**

| ITEM | O QUE FOI VERIFICADO | NR | RESPOSTA |
|---|---|---|---|
| 22.1 | EPIs adequados fornecidos, com CA válido e em uso efetivo<br>Colaborador JOEL NAO UTILIZA EPI — ação: Imediato | NR-06.6.1 / NR-06.7.1 | Insatisfatório |

Ação corretiva Imediato

Prazo 08/10/2026
