# RELATÓRIO SEMANAL DE SEGURANÇA DO TRABALHO

Consolidado das vistorias NR-18 da semana · Modelo único SST FDE rev01

Obra: **224**

| UNIDADE DE ENSINO<br><b>224 — ELIZA DE OLIVEIRA RIBEIRO</b> | | MUNICÍPIO<br><b>ITAPEVI / SP</b> | CONTRATO FDE<br><b>70/00338/26-001-001</b> |

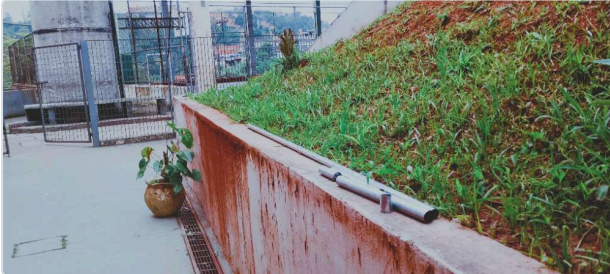
**28/09/2026 · Pedaços de infra estrutura metálica deixados em cima do muro de contenção.**

| Item | 23.2 — Ordem e limpeza — resíduos, embalagens e circulações desobstruídas |

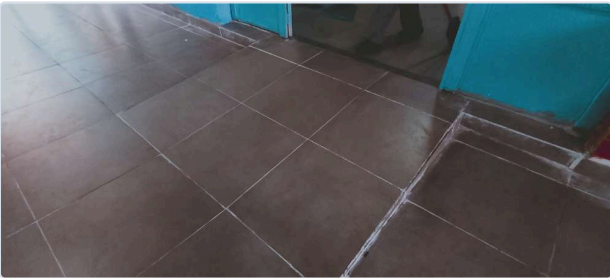
**29/09/2026 · RAMPA COM PISO ESCORREGADIO**

| Item | 20.2 — Piso completo, travado e dimensionado |
