| <div>ATA FDE</div> <div>CONTRATO<br/>ATA.FDE 42.228</div> | <div>RELATÓRIO DE ACOMPANHAMENTO DE OBRA</div> <div>Modelo conforme o Livro de Ocorrências da FDE · documento de acompanhamento da contratada</div> | Nº 2 |
| OBRA / UNIDADE DE ENSINO<br>NERCY AMELIA MARTELINI DAHER PROFESSORA | | CÓDIGO DO PRÉDIO<br>125102 |
| LOCAL<br>PIRAPORA DO BOM JESUS | | PI (PORTAL)<br>2023/02722 |

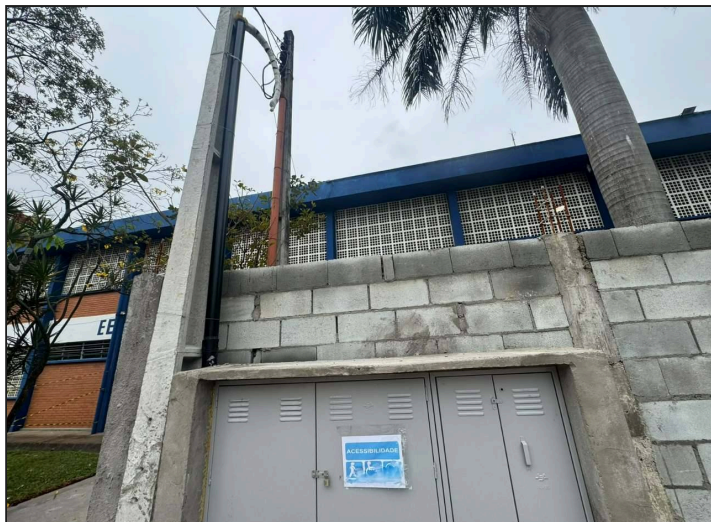
SEM LIGAÇÃO

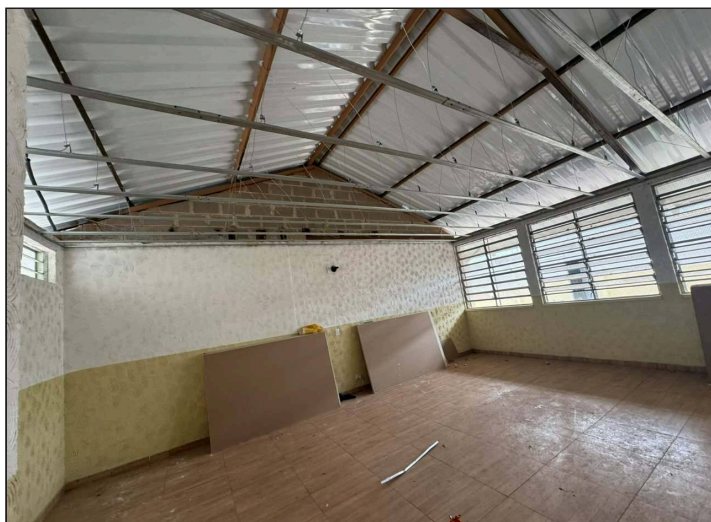
- EXECUÇÃO DE MURO
- EXECUÇÃO DE PINTURA EM ESTRUTURA METÁLICA
- EXECUÇÃO DE FORRO DE GESSO NA SALA DE LEITURA

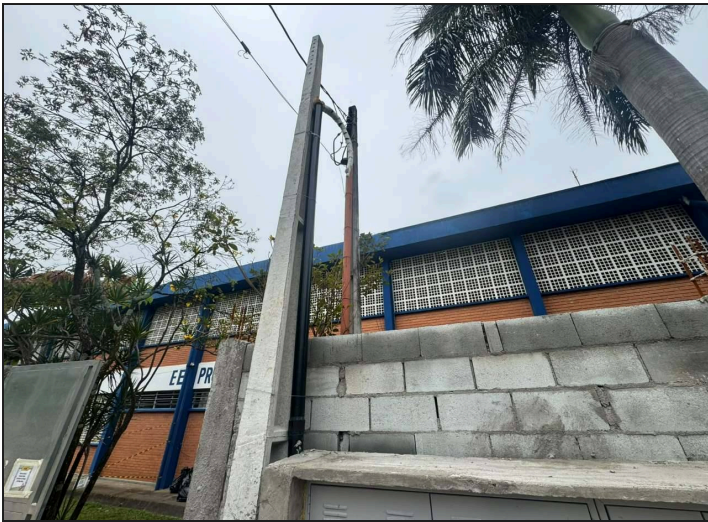
SEM LIGAÇÃO

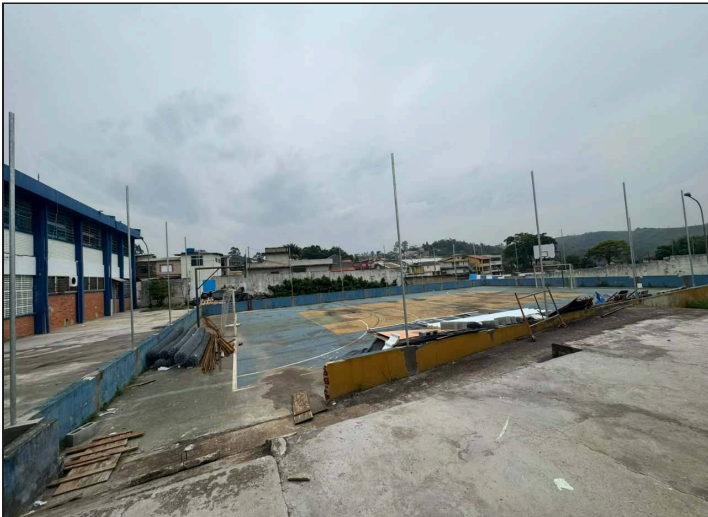
COMEÇAR ALAMBRADO

- INÍCIO DA EXECUÇÃO DE TELA DA QUADRA POLIESPORTIVA
- APÓS A REGULARIZAÇÃO, ENVIAR FOTOS NO GRUPO PARA REGISTRO
