| ATA FDE<br>CONTRATO<br>ATA.FDE 42.275 | RELATÓRIO SEMANAL DE ACOMPANHAMENTO<br><br>Modelo conforme o Livro de Ocorrências da FDE · documento de acompanhamento da contratada | Semana 41 |
| OBRA / UNIDADE DE ENSINO<br>EE/EMEF JD MARIA HELENA / PADRE ELIDIO | | CÓDIGO DO PRÉDIO<br>102206 |
| LOCAL<br>BARUERI | | PI (PORTAL)<br>2024/01752 |
| ORDEM DE SERVIÇO<br>— | | CONTRATO FDE<br>70/00559/26-001-001 |

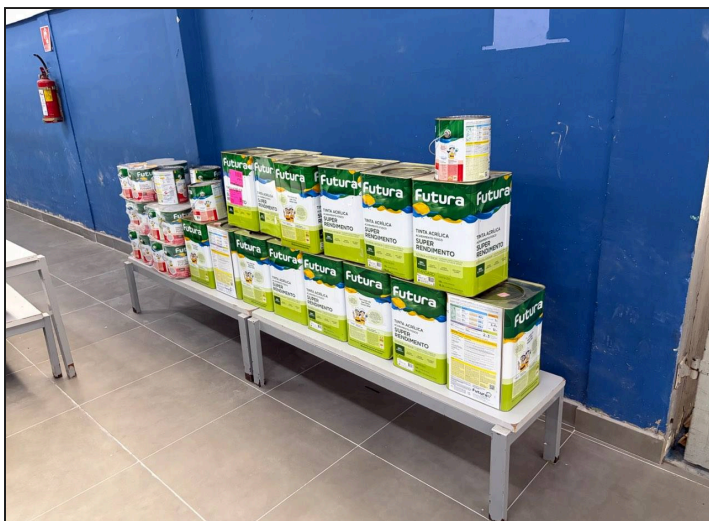
Latas de tintas sem isolamento no refeitório

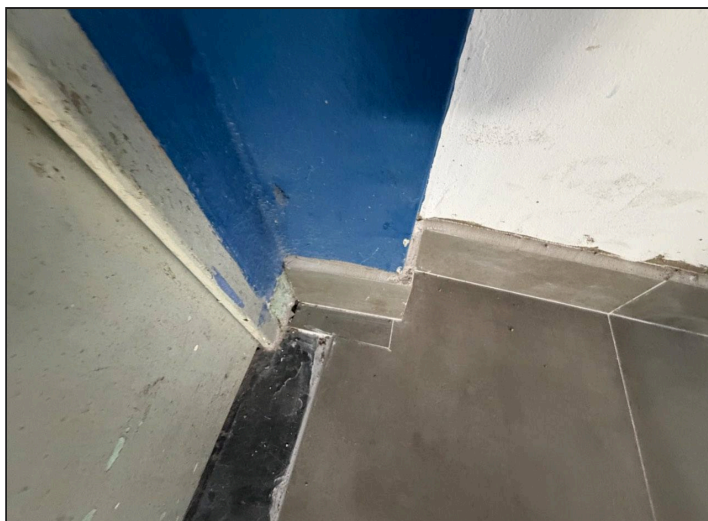
Acabamento do piso ficou ruim

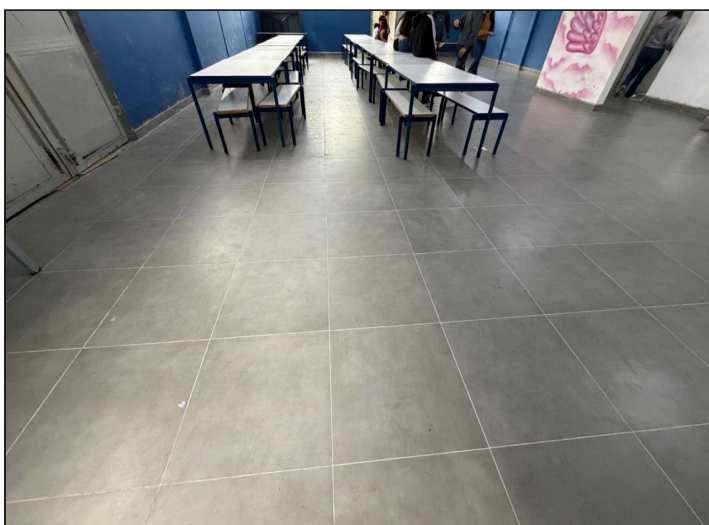
Piso refeitório sem junta de dilatação

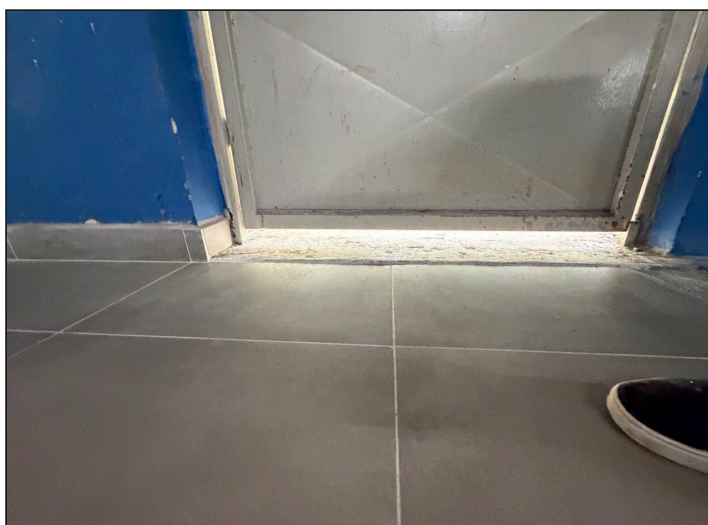
Degrau no acesso externo

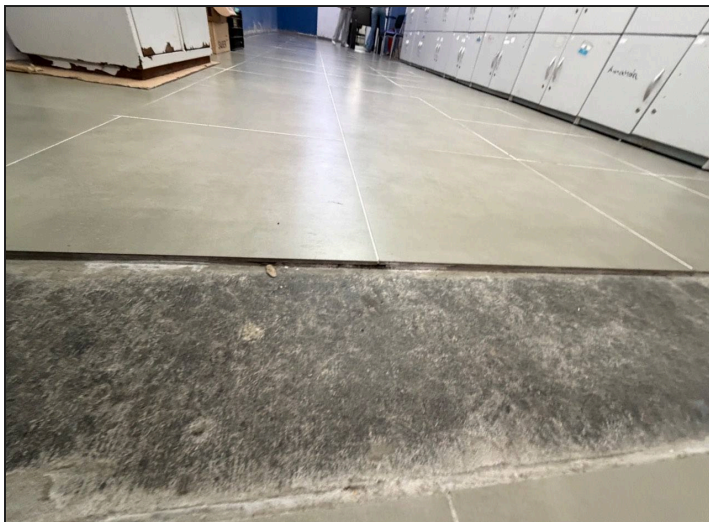
Não trocado soleira entre ambientes, degrau no piso 05/10/2026

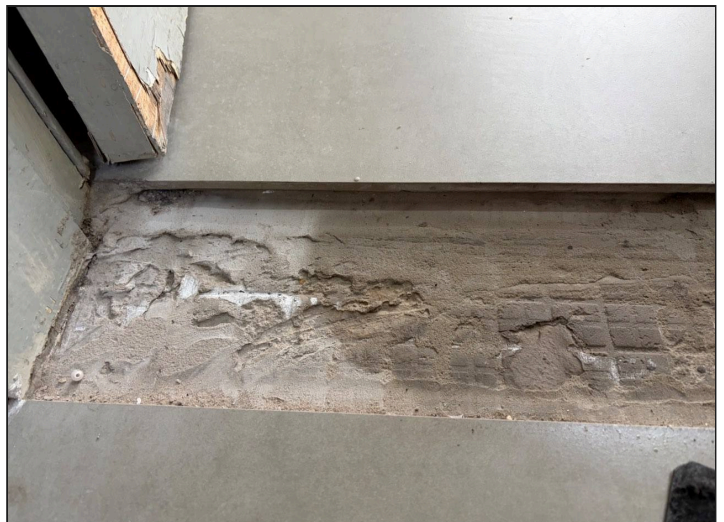
Sem soleira, podendo danificar o piso 05/10/2026

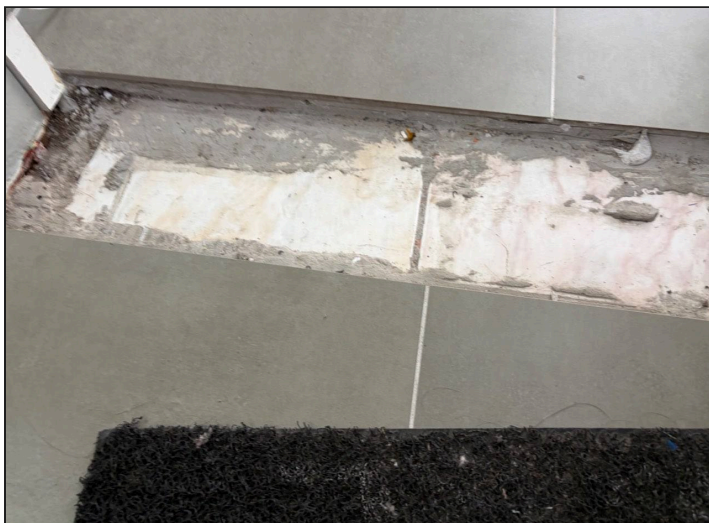
Sem soleira, mostrando o piso sob piso 05/10/2026

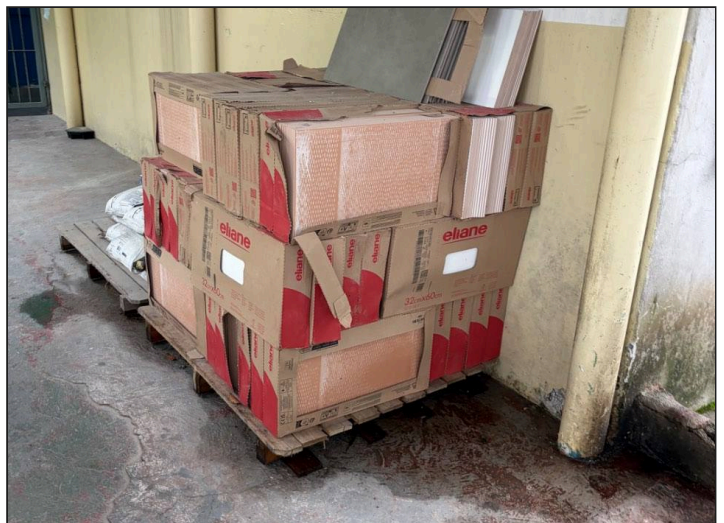
Sem isolamento material no corredor acesso estacionamento 05/10/2026

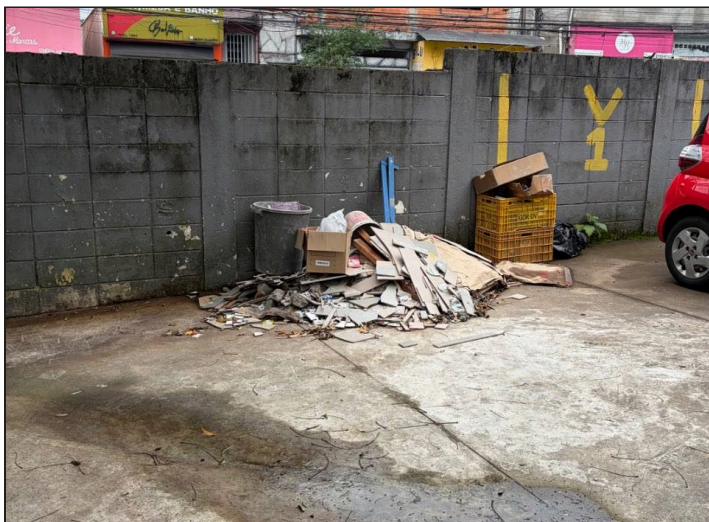
Entulho no estacionamento 05/10/2026

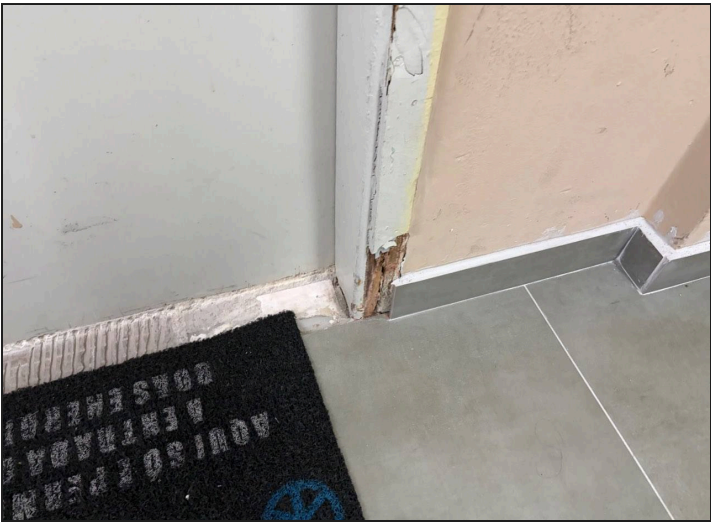
Danificado guarnição porta sala direção
