# RELATÓRIO DE FISCALIZAÇÃO DE SEGURANÇA DO TRABALHO

Vistoria NR-18 · Modelo único SST FDE rev01 · pontuação conforme Relatório de Performance de Obra da FDE

| UNIDADE DE ENSINO<br>288 — EE EDUARDO VAZ | | MUNICÍPIO<br>EMBU DAS ARTES / SP | TIPO DE OBRA<br>Reforma |

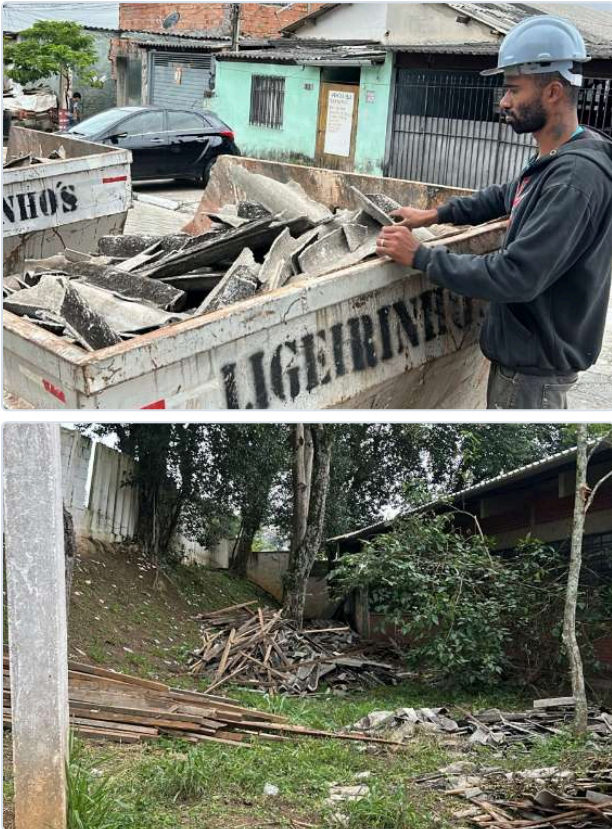
**NC 1 · Rampa de madeira**

Item da vistoria 16.2 — Rampas (NR-18.15)

Local Parte externa

Risco Alto

Classificação **CRÍTICO** · recorrente

| ITEM | O QUE FOI VERIFICADO | NR | RESPOSTA |
|---|---|---|---|
| 16.3 | Passarelas<br>Solicito uma rampa improvisado para retirada dos resíduos — ação: Imediato | NR-18.15 | Insatisfatório |

Ação corretiva Rampa de madeira

Prazo 05/10/2026 **vencido**
