| ATA FDE<br>CONTRATO<br>ATA.FDE 42.275 | RELATÓRIO SEMANAL DE ACOMPANHAMENTO<br><br>Modelo conforme o Livro de Ocorrências da FDE · documento de acompanhamento da contratada | Semana 41 |
| OBRA / UNIDADE DE ENSINO<br>EE/EMEF JD MARIA HELENA / PADRE ELIDIO | | CÓDIGO DO PRÉDIO<br>102206 |
| LOCAL<br>BARUERI | | PI (PORTAL)<br>2024/01752 |

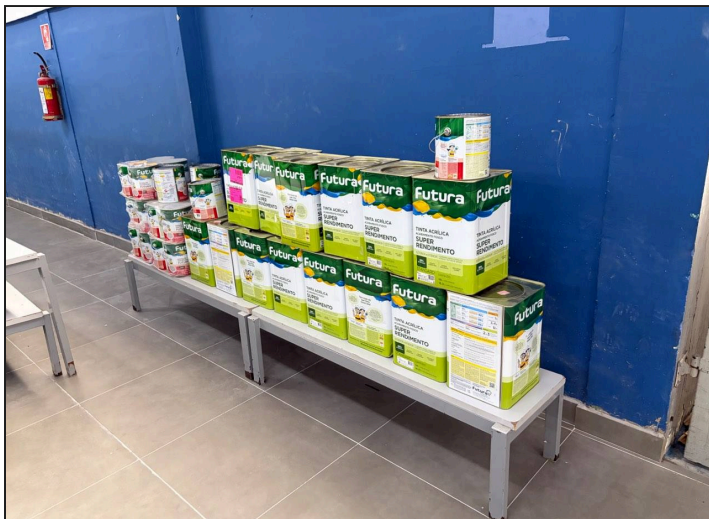
Latas de tintas sem isolamento no refeitório

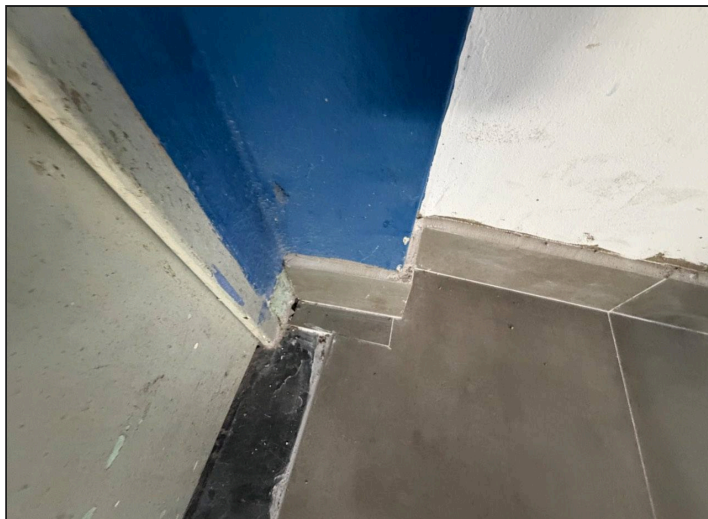
Acabamento do piso ficou ruim
