| ATA FDE<br>CONTRATO<br>ATA.FDE 42.218 | RELATÓRIO SEMANAL DE ACOMPANHAMENTO<br>Modelo conforme o Livro de Ocorrências da FDE · documento de acompanhamento da contratada | Semana 41 |
| | | 05/10/2026 a 09/10/2026 |
| OBRA / UNIDADE DE ENSINO<br>EE CEL ANTONIO PAIVA DE SAMPAIO | | CÓDIGO DO PRÉDIO<br>124138 |

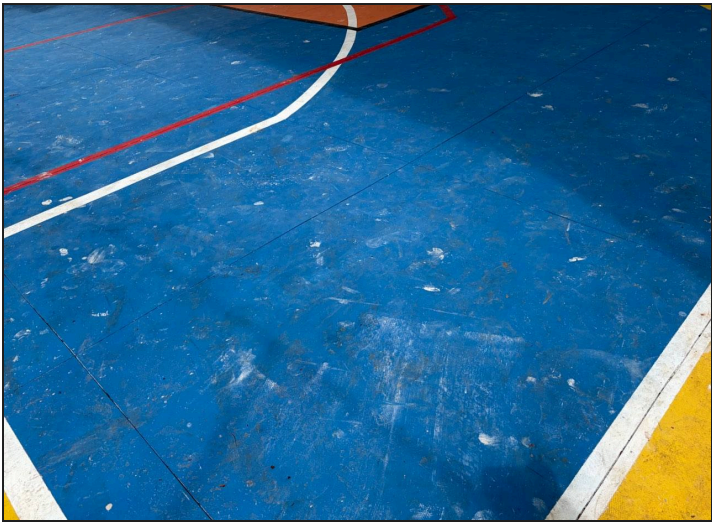
- Piso da quadra de esporte está sujo de tinta e massa, danificando a pintura atual

Piso da quadra sujo

- Cuidado com a pintura do piso da quadra para não ser necessário repintura de alguns trechos
- Necessário uso de Epi e calça/uniforme, funcionário com vestimenta inapropriado

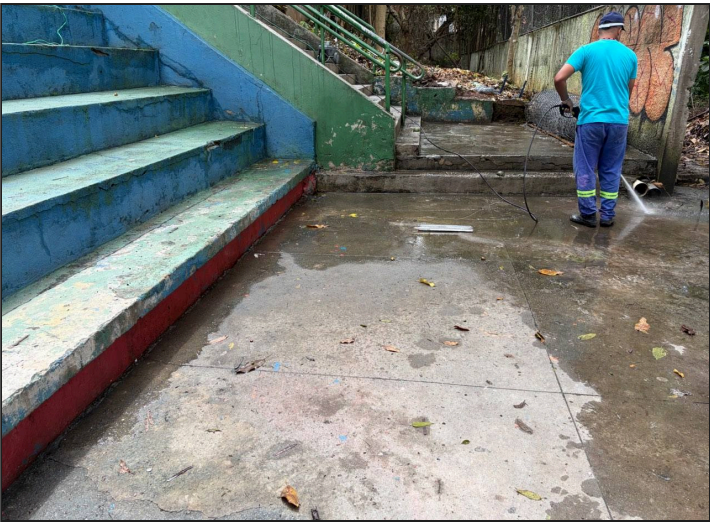
Limpeza piso externo
