| ATA FDE<br>CONTRATO<br>ATA.FDE 42.228 | RELATÓRIO SEMANAL DE ACOMPANHAMENTO<br>Modelo conforme o Livro de Ocorrências da FDE · documento de acompanhamento da contratada | Semana 41 |
| OBRA / UNIDADE DE ENSINO<br>NERCY AMELIA MARTELINI DAHER PROFESSORA | | CÓDIGO DO PRÉDIO<br>125102 |
| LOCAL<br>PIRAPORA DO BOM JESUS | | PI (PORTAL)<br>2023/02722 |

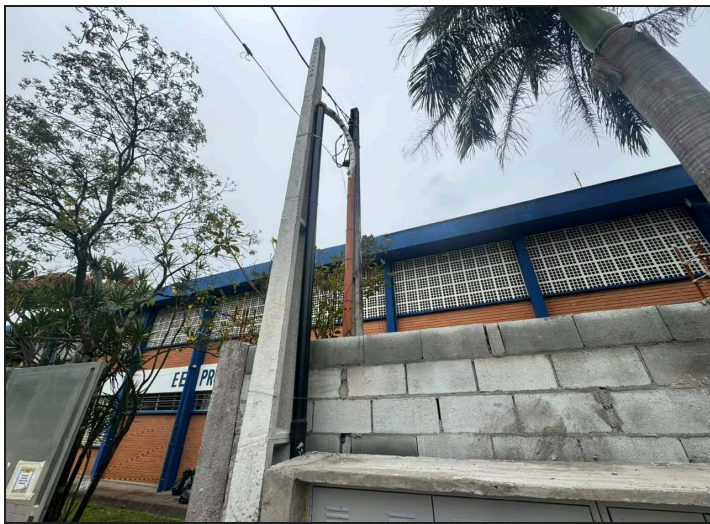
SEM LIGAÇÃO

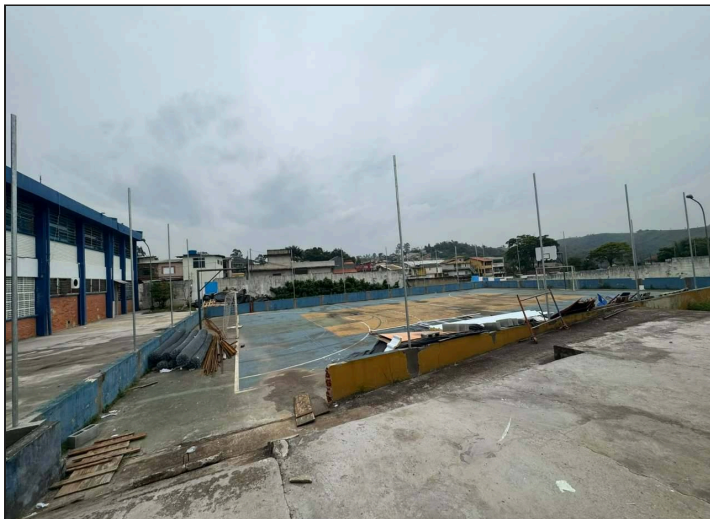
COMEÇAR ALAMBRADO

- INÍCIO DA EXECUÇÃO DE TELA DA QUADRA POLIESPORTIVA
- APÓS A REGULARIZAÇÃO, ENVIAR FOTOS NO GRUPO PARA REGISTRO
