# RELATÓRIO DE FISCALIZAÇÃO DE SEGURANÇA DO TRABALHO

Vistoria NR-18 · Modelo único SST FDE rev01 · pontuação conforme Relatório de Performance de Obra da FDE

Data: 08/10/2026 · 09:11  
Obra: 230  
Vistoria por: Fernando  
código 230-muzib0m9

| UNIDADE DE ENSINO<br>230 — EE MARIA ANTONIETA MARTINS | | MUNICÍPIO<br>EMBU DAS ARTES / SP | TIPO DE OBRA<br>Reforma |

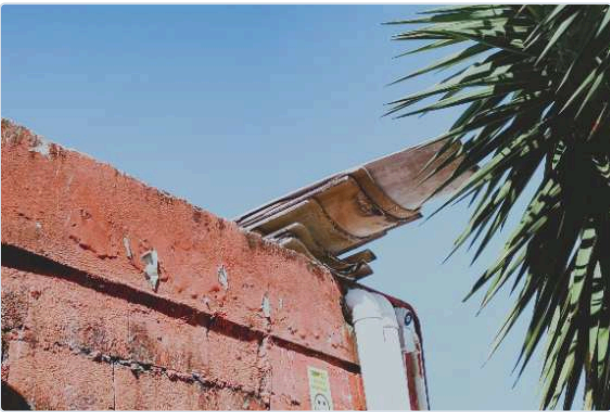
**NC 2 · Reiterar restos de telhado que ficou na laje da escola**

Item da vistoria 9.1 — Demolições (NR-18.6)

Local Telhado

Risco Queda

Classificação **CRÍTICO** · recorrente

Ação corretiva Retirar
