# RELATÓRIO SEMANAL DE SEGURANÇA DO TRABALHO

Consolidado das vistorias NR-18 da semana · Modelo único SST FDE rev01

Semana **41**

| UNIDADE DE ENSINO<br><b>230 — EE MARIA ANTONIETA MARTINS</b> | | MUNICÍPIO<br><b>EMBU DAS ARTES / SP</b> | CONTRATO FDE<br><b>70/00367/26-001-001</b> |

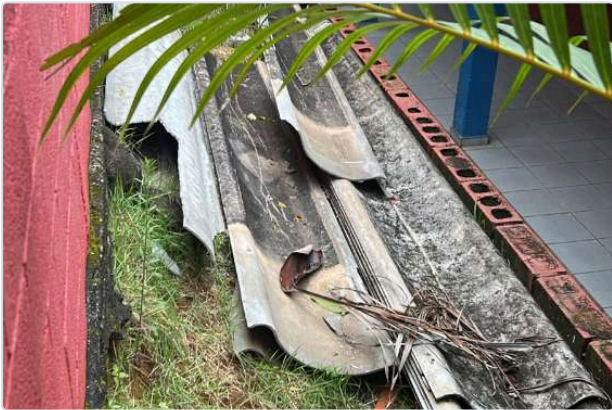
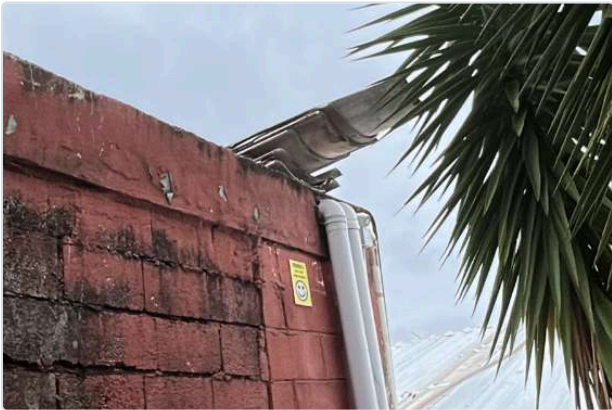
05/10/2026 · Resíduos de obras

| Item | 9.1 — Demolições |
| Local | Pátio / telhado |
| Classificação | <b>CRÍTICO</b> |

| Ação corretiva | Retirar urgente |

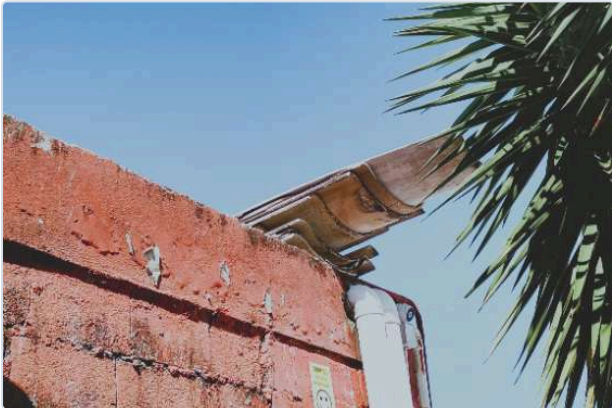
#### 08/10/2026 · Reiterar restos de telhado que ficou na laje da escola

| Item | 9.1 — Demolições |
| Local | Telhado |
| Classificação | CRÍTICO |

| Ação corretiva | Retirar |
