# RELATÓRIO DE FISCALIZAÇÃO DE SEGURANÇA DO TRABALHO

Vistoria NR-18 · Modelo único SST FDE rev01 · pontuação conforme Relatório de Performance de Obra da FDE

Data: 05/10/2026 · 14:39  
Obra: 230  
Vistoria por: Fernando  
código 230-muvjo0o2

| UNIDADE DE ENSINO<br>230 — EE MARIA ANTONIETA MARTINS | | MUNICÍPIO<br>EMBU DAS ARTES / SP | TIPO DE OBRA<br>Reforma |

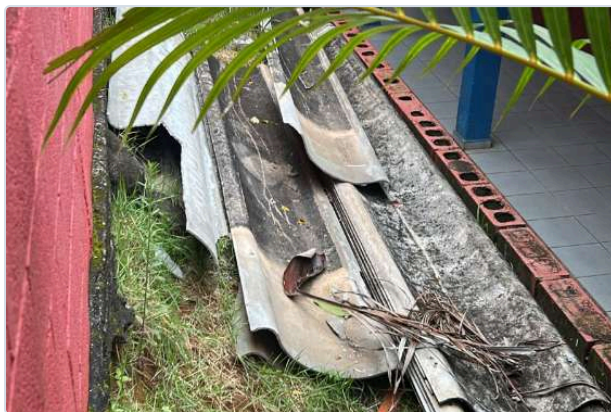
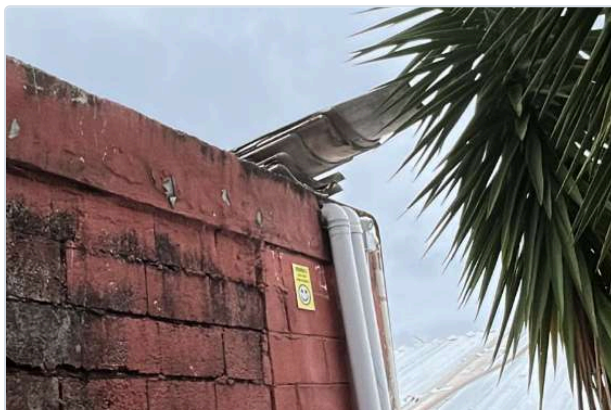
### NC 1 · Resíduos de obras

| Item da vistoria | 9.1 — Demolições (NR-18.6) |
| Local | Pátio / telhado |
| Risco | Alto |
| Classificação | <b>CRÍTICO</b> · recorrente |

| Ação corretiva | Retirar urgente |

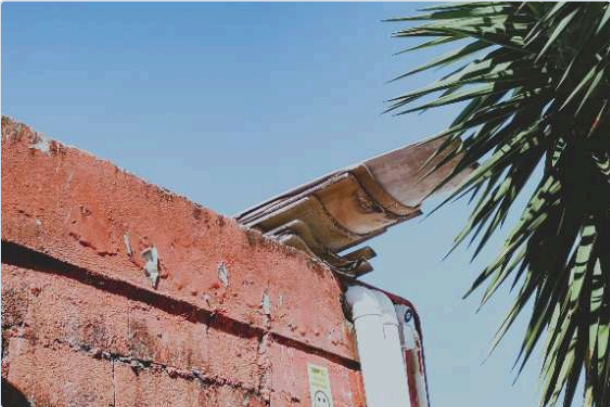
### NC 2 · Reiterar restos de telhado que ficou na laje da escola

Item da vistoria 9.1 — Demolições (NR-18.6)

Local Telhado

Risco Queda

Classificação **CRÍTICO** · recorrente

Ação corretiva Retirar
