# RELATÓRIO SEMANAL DE SEGURANÇA DO TRABALHO

Consolidado das vistorias NR-18 da semana · Modelo único SST FDE rev01

28/09/2026 a 02/10/2026

**224 — ELIZA DE OLIVEIRA RIBEIRO**

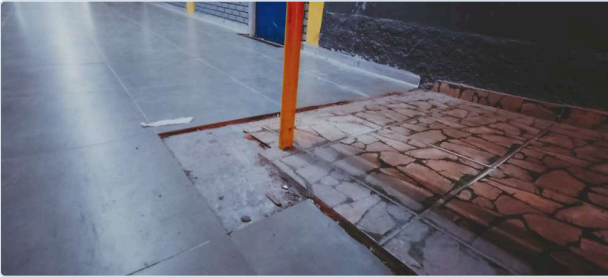
**28/09/2026 · Piso com desnível acima, sentido do pátio para as salas de aula, falta dos recortes dos pisos no início da rampa, falta das soleiras das portas.**

| Item | 23.4 — Interface com a comunidade escolar — controle efetivo de acesso |
| Local | Piso |
| Classificação | <b>ALTO</b> |

| Ação corretiva | Assentamento das peças faltantes com extrema urgência |
| Prazo | 02/10/2026 |
