# RELATÓRIO DE FISCALIZAÇÃO DE SEGURANÇA DO TRABALHO

Vistoria NR-18 · Modelo único SST FDE rev01 · pontuação conforme Relatório de Performance de Obra da FDE

| UNIDADE DE ENSINO<br>283 — PARQUE PAYOL | | MUNICÍPIO<br>PIRAPORA DO BOM JESUS / SP | | TIPO DE OBRA<br>Reforma | | | |

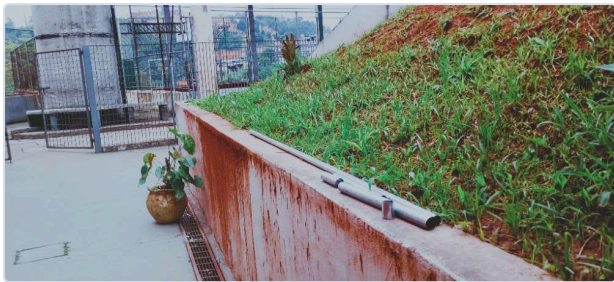
NC 1 · Pedacos de infra estrutura metálica deixados em cima do muro de contenção.

| Item da vistoria | 23.2 — Ordem e limpeza — resíduos, embalagens e circulações desobstruídas (NR-18.19) |
| Local | muro próximo a entrada da secretária |
| Risco | Cortes, batidas contundentes, ferimentos diversos |
| Classificação | BAIXO |

| Ação corretiva | recolher tudo com atenção e depositar em local de descarte |
