BIOCONTAMINATION
INSPECTION REPORT

Rapor No/Report No : 2020-M-0382

Firma İsmi/Company Name MoneyShower Teknoloji Araştırma Geliştirme San. Ve Tic. A.Ş

1.1. Muayene Yapılan Temiz Oda / Alan Tanımı/ Inspection Performed Clean Room / Area Description: MoneyShower Teknoloji Araştırma Geliştirme San. Ve Tic.A.Ş'de bulunan, Glory GF 220 makinesine entegre edilmiş Money Counting Shower ürünü ile yüzey biyokontaminasyonu işlemi gerçekleştirilmiştir.

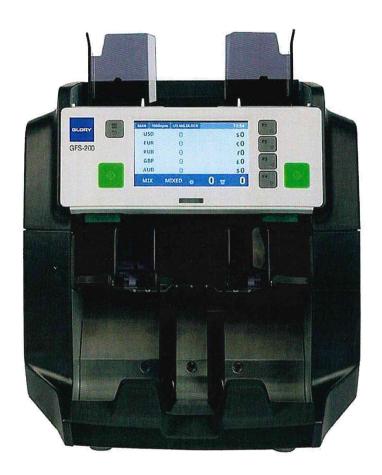
Glory GF 220 makinesine entegre edilmiş Money Counting Shower ürünü

Money Counting Shower product integrated into the Glory GF 220 machine

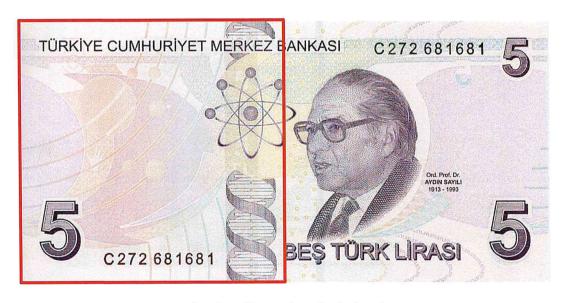
Her bir kağıt paranın arka yüzünün Şekil 1'de gösterilen işaretli kısmı kontrol grubu olarak adlandırılmaktadır ve başlangıç bakteri yükünü temsil etmektedir.

Şekil 1. Kontrol grubu bölgesi

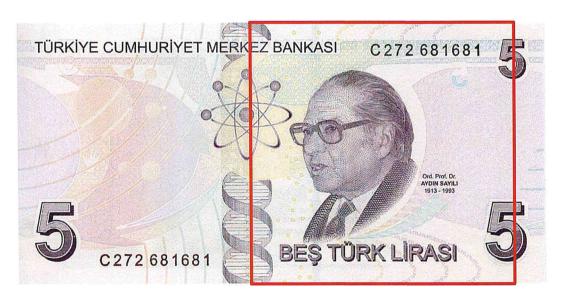
Her bir kağıt paranın arka yüzünün Şekil 2'de gösterilen işaretli kısmı deney grubu olarak adlandırılmaktadır ve dezenfeksiyon işlemi sonrası bakteri yükünü temsil etmektedir.

Şekil 2. Deney grubu bölgesi
