BİYOKONTAMİNASYON MUAYENE RAPORU

*BIOCONTAMINATION
INSPECTION REPORT*

Teklif No/Protocol No	: 2020-TF-08801-R00
Rapor No/Report No	: 2020-M-069
Rapor Revizyon Tarihi/Revision Date	: ---
Rapor Revizyon No/Revision No	: ---
Muayene Tarihi/Date of Inspection	: 22.10.2020
Raporlama Tarihi/ Reporting Date	: 27.10.2020
Tavsiye Edilen Muayene Periyodu/ Recommended Inspection Period	: ---
Gelecek Muayene Tarihi/ Future Inspection Date	: ---

Money Shower Teknoloji Araştırma Geliştirme San. Ve Tic. A.Ş.

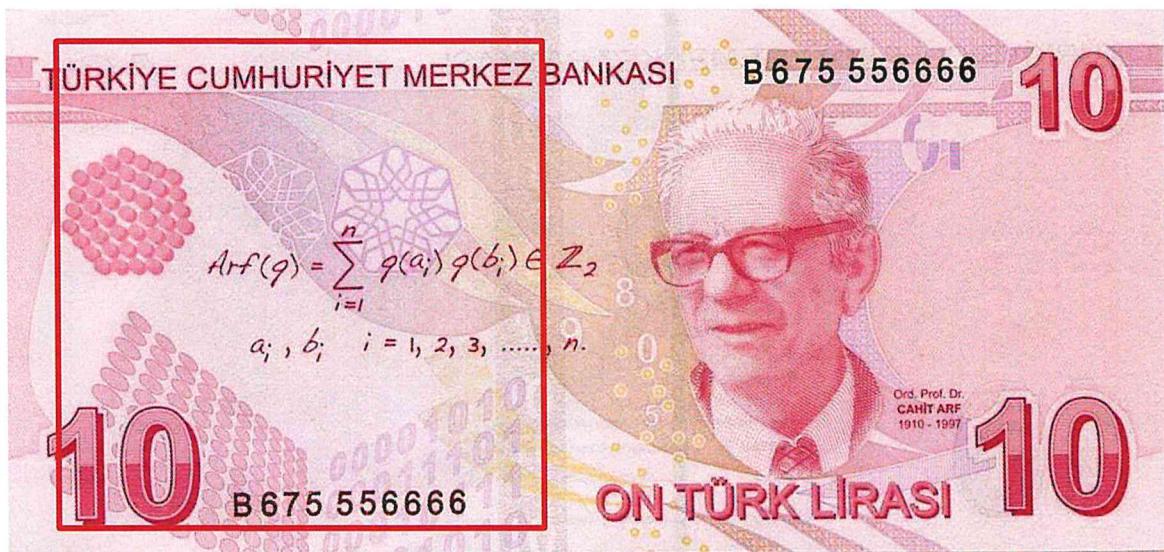
Şekil 1. Kontrol grubu bölgesi

Her bir kağıt paranın arka yüzünün Şekil 1'de gösterilen işaretli kısmı kontrol grubu olarak adlandırılmaktadır ve başlangıç bakteri yükünü temsil etmektedir.

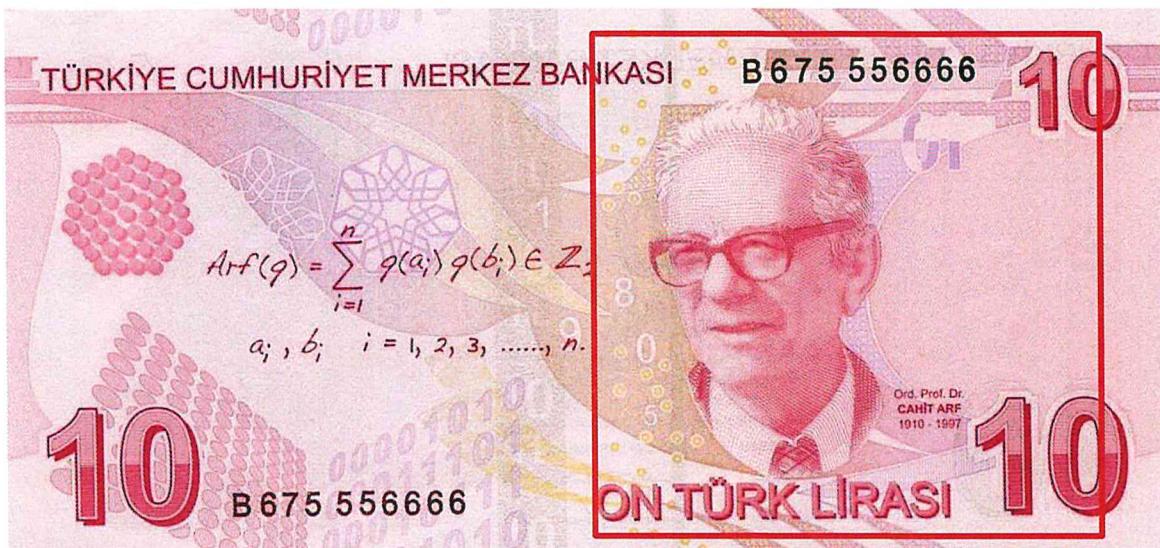
Şekil 2. Deney grubu bölgeleri

Her bir kağıt paranın arka yüzünün Şekil 2'de gösterilen işaretli kısmı deney grubu olarak adlandırılmaktadır ve dezenfeksiyon işlemi sonrası bakteri yükünü temsil etmektedir.
