## Ärende 2025-23696

### Observation av brun biologisk påväxt i konstruktion – hörn bakom fast inredning

**Plats:** Samma hörn bakom fast inredning i kök, i anslutning till golv-vägg-anslutning och bakomliggande konstruktion

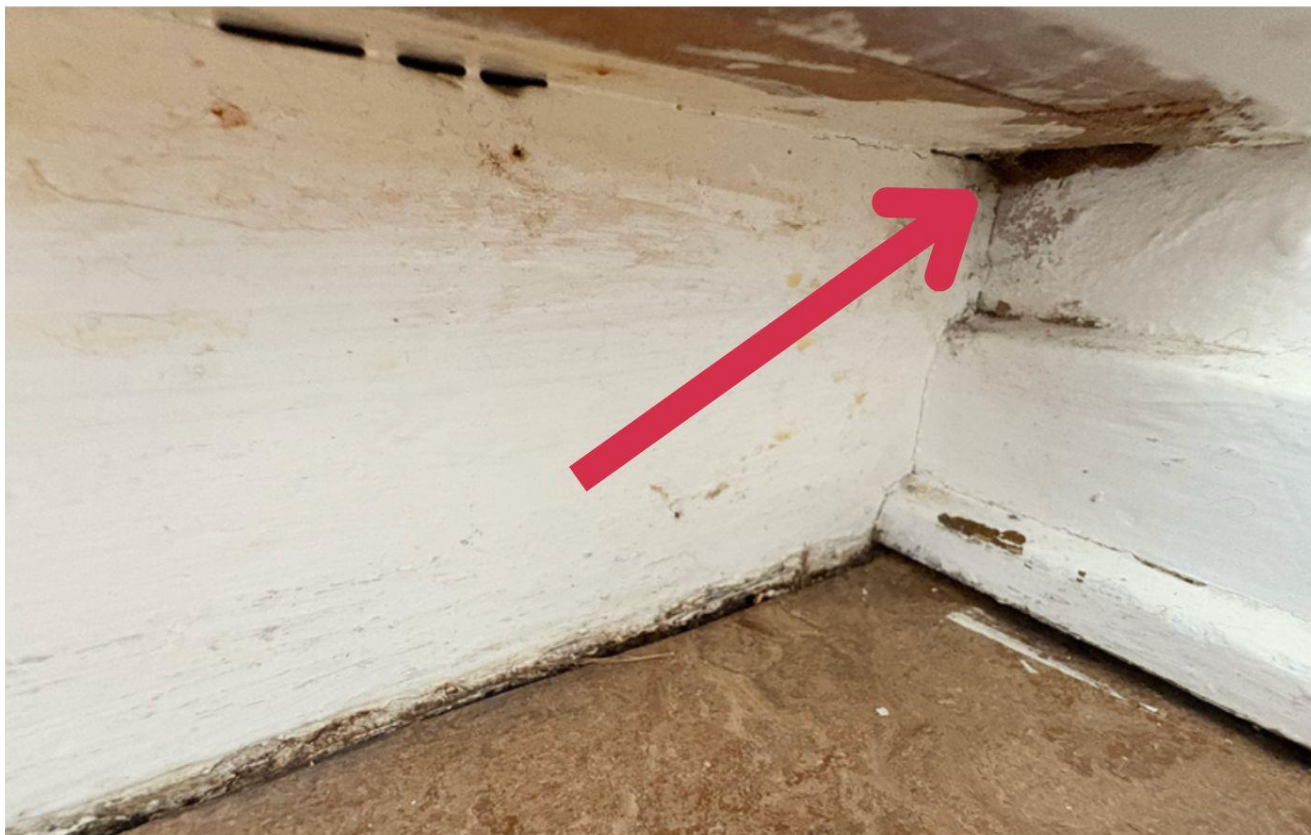
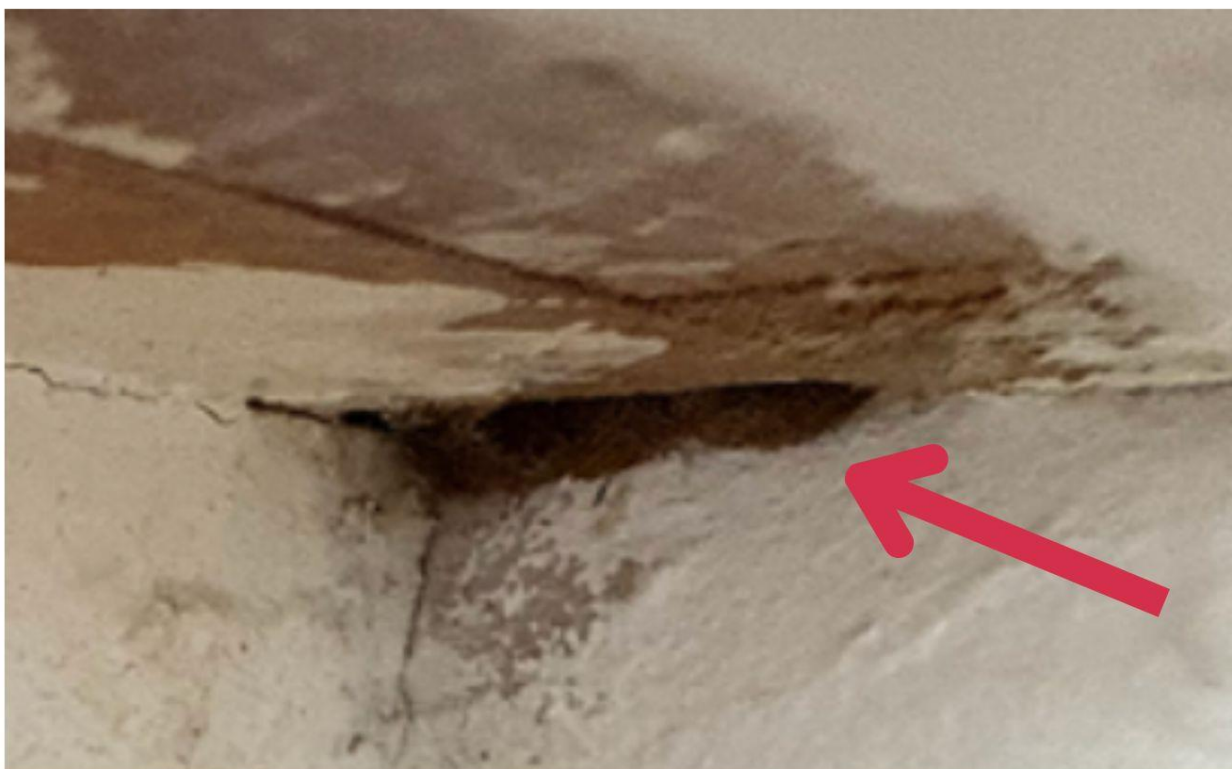
I den tidigare dokumentationen framträder påväxten huvudsakligen som:

- fläckvis och relativt platt beläggning
- koncentrerad längs kant och hörn
- mer utsmetad och tunn i karaktären

Det har tidigare dokumenterats att material i samband med hantering inför möte den 17 december oavsiktligt fördes in i ett bakomliggande hålrum som inte tidigare varit synligt.

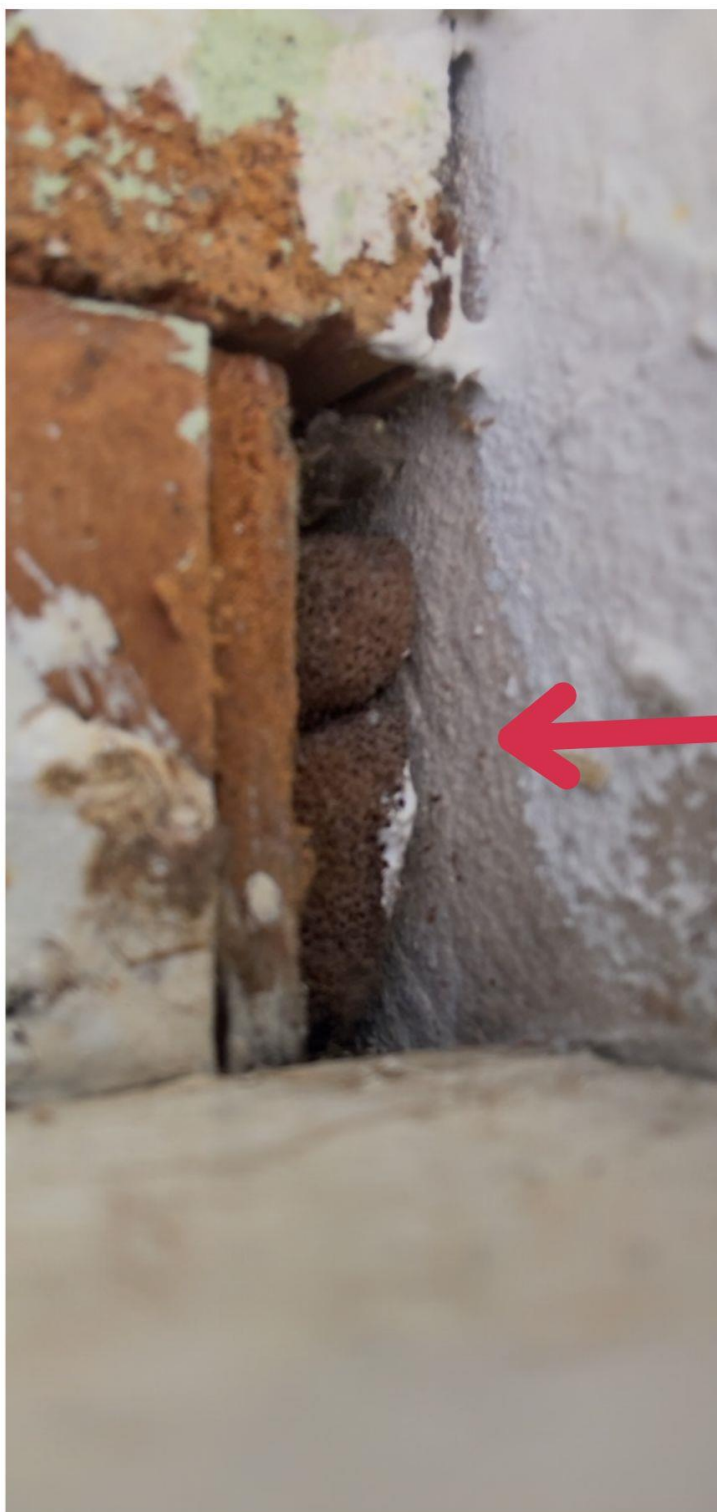
- tydligt tredimensionella bruna strukturer
- uppbyggda, porösa och kuddliknande formationer
- fysisk volym och massa, inte enbart ytlig beläggning

Detta innebär att förändringen inte längre kan beskrivas som enbart missfärgning. Förekomsten har utvecklats till **volymbildande biologisk tillväxt**, vilket indikerar en aktiv process.

- tydligt avgränsade och uppbyggda formationer
- tjockare och mer definierad struktur

- synlig progression i både utbredning och volym

- aktiv biologisk påväxt i direkt anslutning till detta hålrum
- tydlig indikation på att påväxten har sitt ursprung i eller påverkas av bakomliggande konstruktion

är förekomsten förenlig med **aktiv mikrobiell kolonisation**, såsom byggnadssvamp, rötsvamp eller mögelsvamp.

Ny bild: 5 januari 2026  
på samma bruna tillväxt  
vid ett annat tillfälle.

Jämförelse mellan tidigare dokumentation och foto taget den 5 januari 2026 visar tydlig progression av brun biologisk påväxt i hörn bakom fast inredning. Förekomsten har utvecklats från ytlig beläggning till volymbildande, porösa strukturer förenliga med aktiv mikrobiell kolonisation. Detta indikerar pågående fuktbelastning i bakomliggande konstruktion samt biologisk aktivitet i hållrum bakom ytskikt, vilket motiverar vidare teknisk utredning och provtagning.
