## **Ärende 2025-23696**

Redogörelse av inomhusmiljö, materialskick i kök  
samt behov av provtagning

**Fastighet:** Kilsgatan 3, Farsta

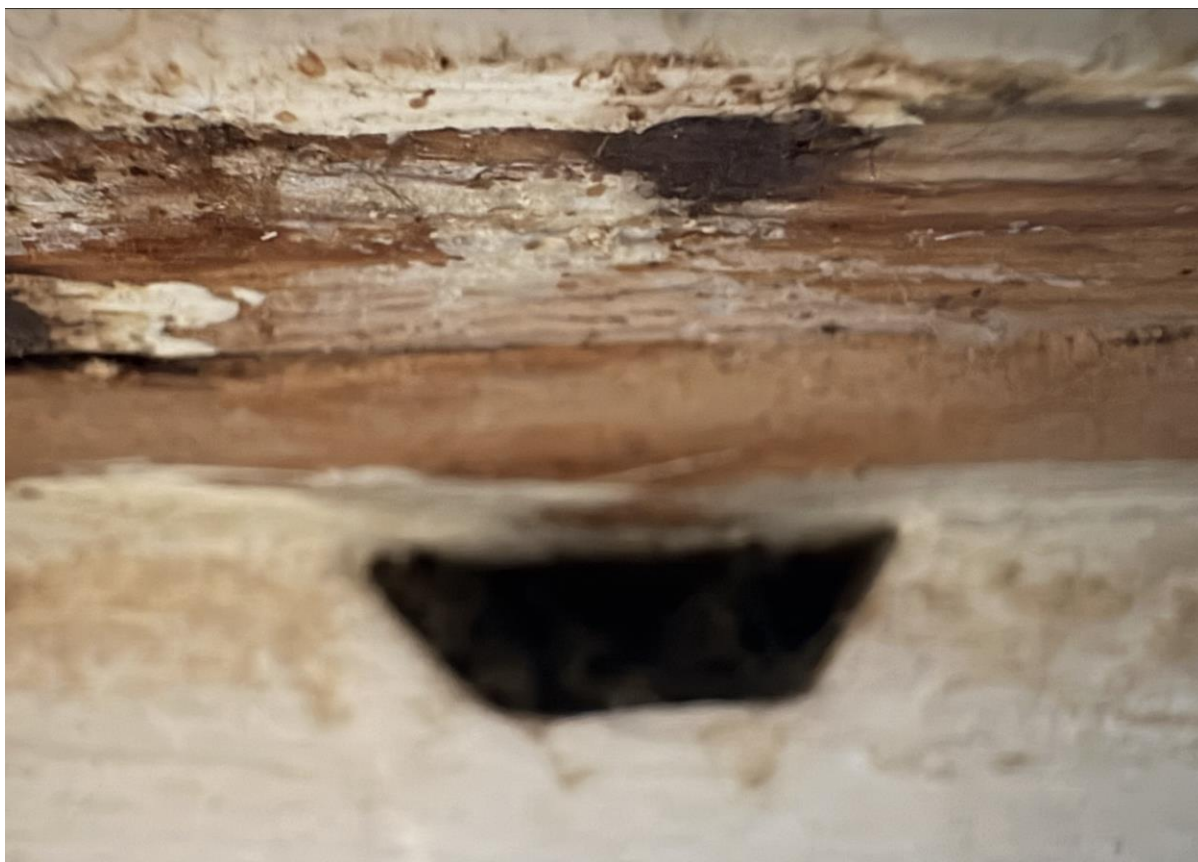
### Bilaga 0. foto 0

**Bilaga 0. Foto 0.** Närbild av köksstomme i golvnivå – brun missfärgning i träets fibrer (5 januari 2026).

Bilden visar brun missfärgning och materialpåverkan i träets struktur i köksstommens nedre del. Missfärgningen följer träets fiberriktning och framstår som inifrånliggande snarare än ytlig.

I kombination med övrig dokumentation, inklusive observation av att brun missfärgning tidigare försvunnit in i en hålighet i stommen (17 december 2025) och därefter åter blivit synlig (5 januari 2026), talar detta för pågående materialpåverkan inne i konstruktionen.

Bilden utgör underlag för bedömning av behov av materialprovtagning.

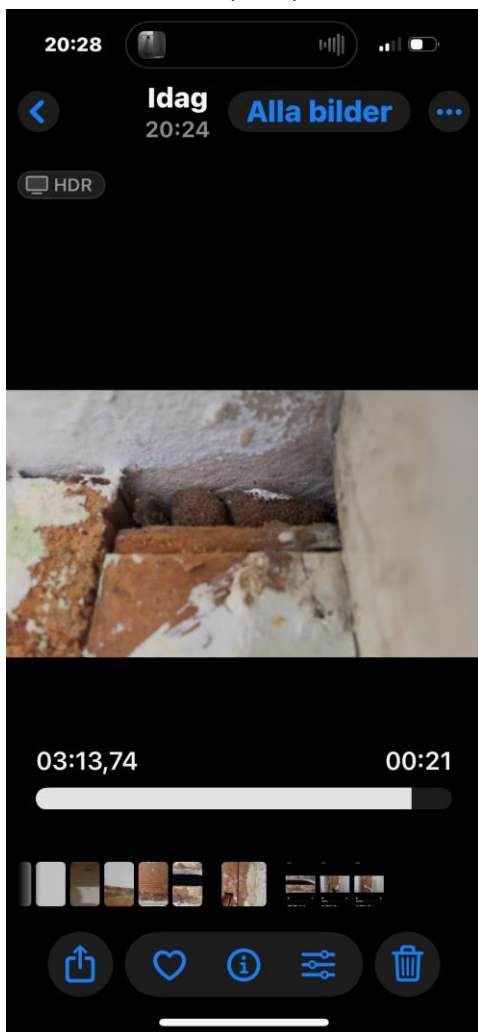
**Bilaga 1. Foto 1.** Hållighet i köksstomme där brun massa försvann vid beröring den 17 december 2025 (foto)

**Bilaga 1. Foto 1.** Hålighet i köksstomme där brun massa försvann vid beröring den 17 december 2025 (foto)

Bilden visar exponerat trä i köksstommens nedre del, i direkt anslutning till golv. Träet uppvisar brun missfärgning, sprickbildning, skiktning och krympning, samt en hålighet i konstruktionen.

Denna missfärgning observerades initialt den 17 december 2025, då den vid beröring försvann in i en hålighet i stommen och därefter inte var synlig i golvnivå. Vid ny inspektion den 5 januari 2026 var missfärgningen åter synlig.

Förändringen över tid indikerar påverkan inifrån konstruktionen och talar för pågående materialpåverkan, exempelvis relaterad till fukt, mikrobiell aktivitet eller nedbrytning av

organiskt material. Enbart okulär bedömning är inte tillräcklig för att fastställa orsak eller risknivå.

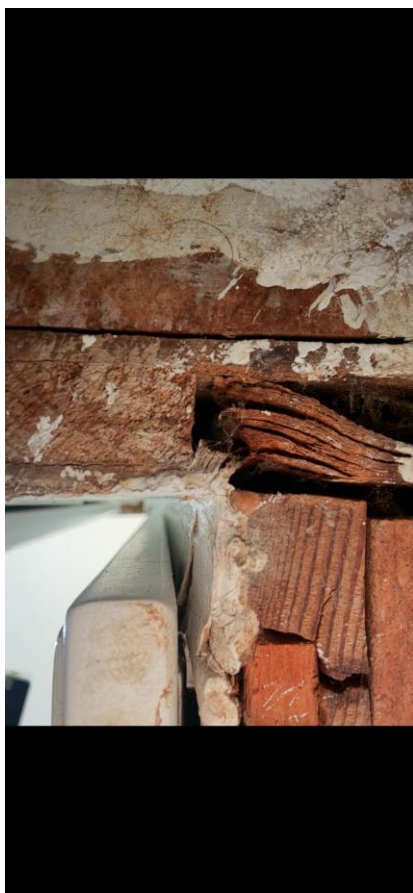
**Bilaga 2. Foto 2.** Köksstomme i golvnivå – konstruktionsvirke med brun missfärgning och materialnedbrytning (5 januari 2026)

**Bilaga 2. Foto 2** Bilden visar tydlig materialnedbrytning och brun missfärgning i köksstommens bärande trädelar i golvnivå, i kombination med håligheter i konstruktionen, vilket indikerar långvarig påverkan och motiverar vidare utredning genom materialprovtagning.

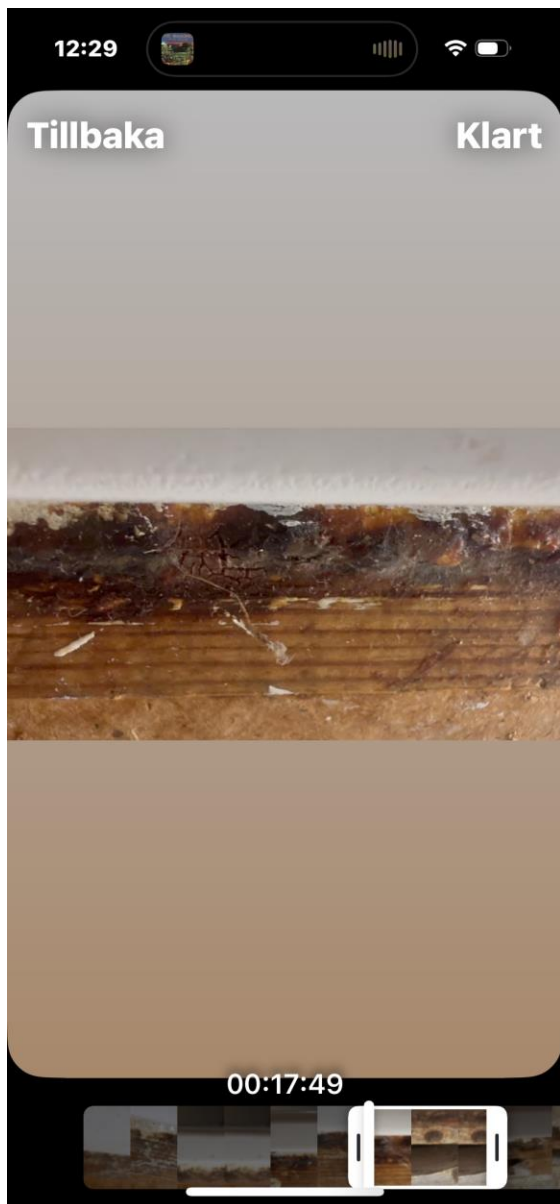
**Bilaga 3. Foto 3.** Närbild av köksstomme i golvnivå – sammanhängande brun/svart missfärgning längs träets ovkant (5 januari 2026).

Bilden visar utbredd missfärgning i träets ytskikt längs köksstommens nedre del. Missfärgningen är sammanhängande över en sträcka och följer materialets struktur, vilket indikerar påverkan som inte är punktvis eller tillfällig.

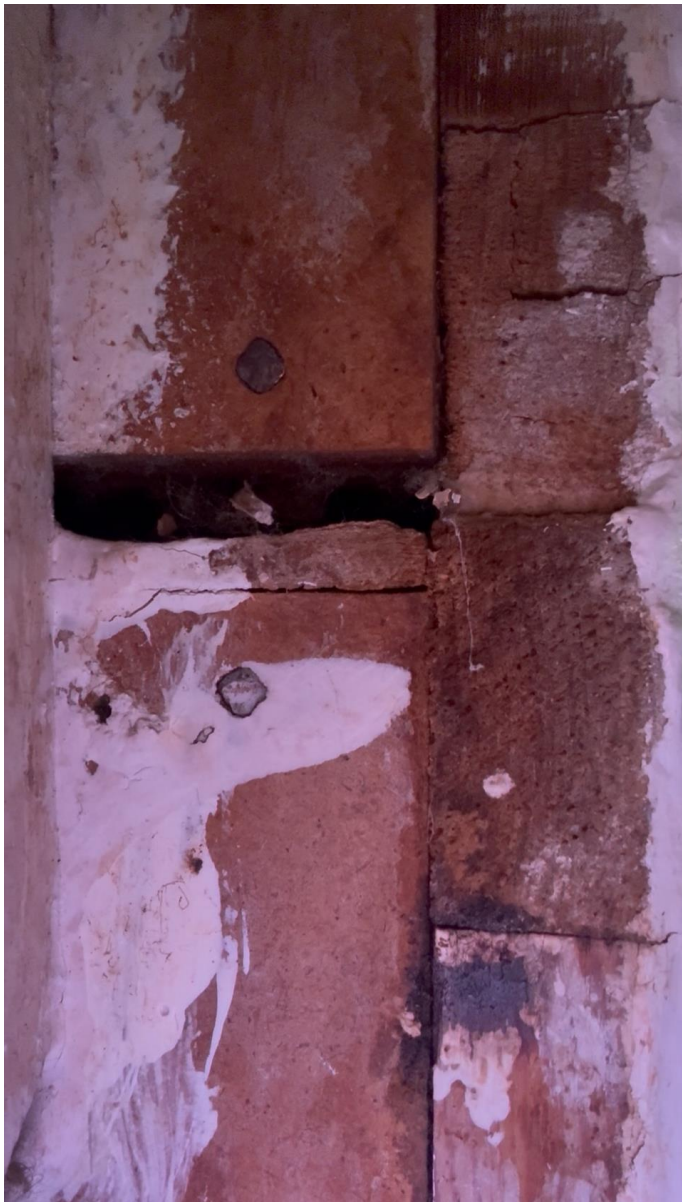
**Bilaga 4. Foto 4.** Köksstomme i golvnivå – lokal svart missfärgning i trä (5 januari 2026).

**Bilaga 4. Foto 4.** Köksstomme i golvnivå – lokal svart missfärgning i trä (5 januari 2026)

Bilden visar en lokal svart missfärgning i träets yta i köksstommens nedre del.

Missfärgningen är belägen i anslutning till materialskarv och hållighet. I kombination med övriga bilder som visar brun missfärgning och materialnedbrytning indikerar detta påverkan i konstruktionen som inte är enhetlig och som bör utredas vidare genom materialprovtagning.
