**Ärende 2025-23696**

# **Sammanställning av motsägelsefullt agerande och bristande utredning från fastighetsägaren**

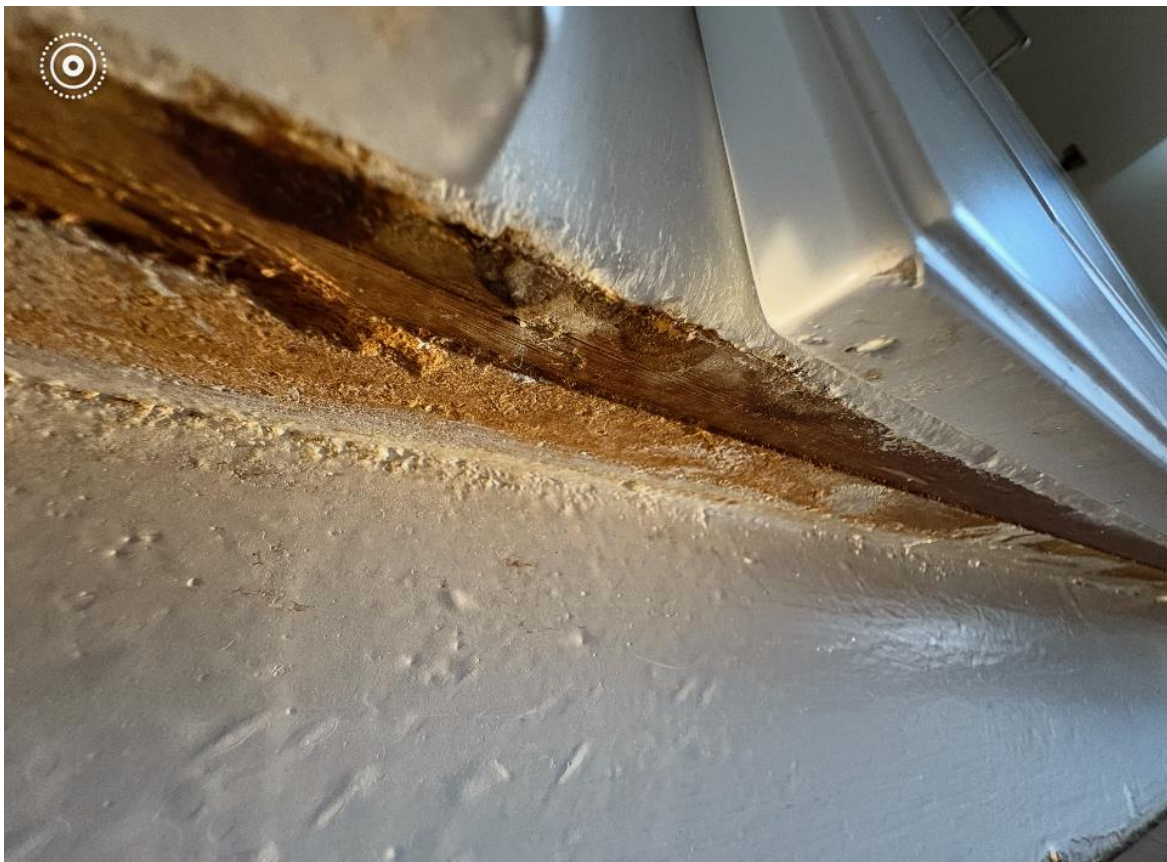
Denna bild/vinkel kan man bara se om man ligger på golvet.

Familjebostäder har endast sett bilder jag tagit- de har inte lagt på golvet. Men de

bedömer att kan målas över?? det gör inte jag pga det jag ser på bilden: brunröta, mjukröta och med mera.

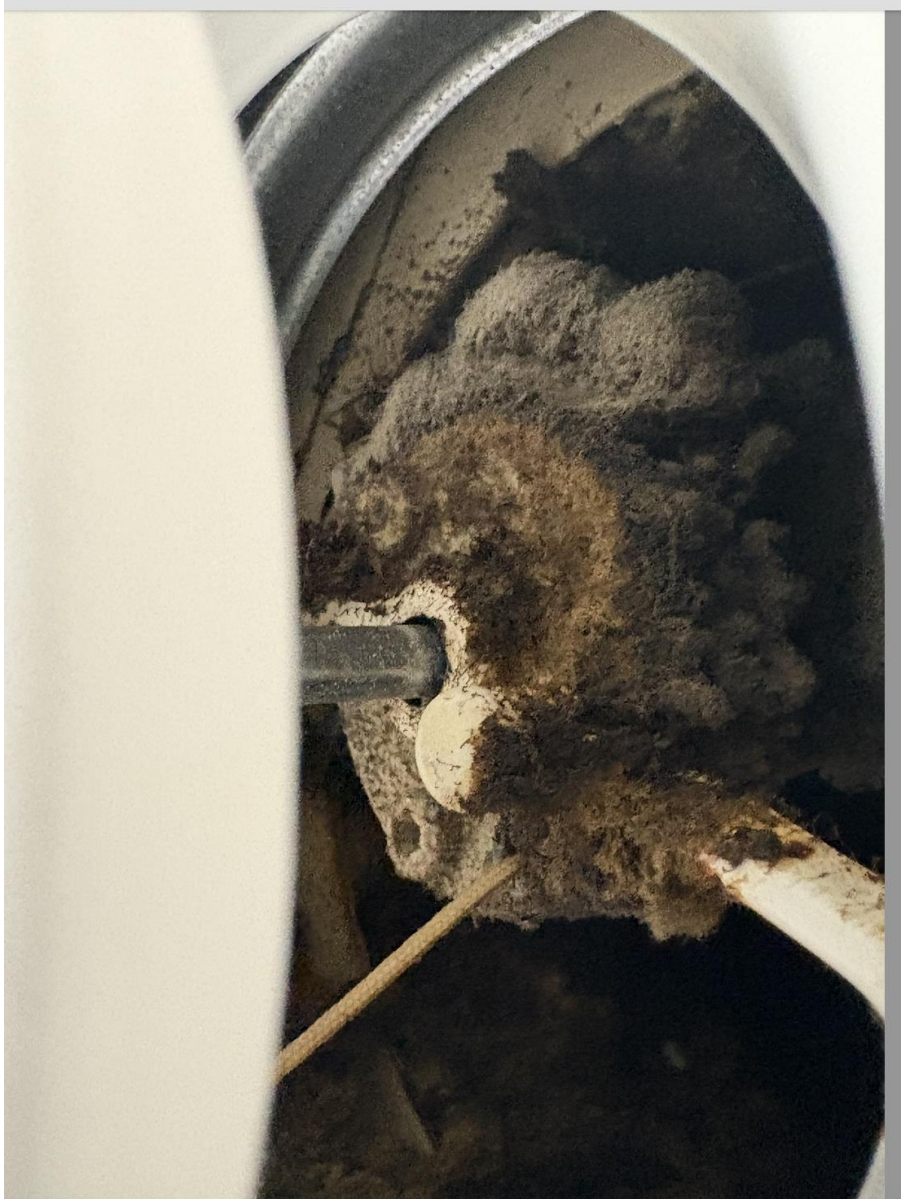
Bild A: före Carolinas besök

Fotot visar **omfattande beläggningar och avlagringar i och vid ventilationsöppningen**, inklusive mörka partier i anslutning till kanal/don. Bilden dokumenterar ventilationsstatus **före** de åtgärder som senare beskrivits av fastighetsägaren.

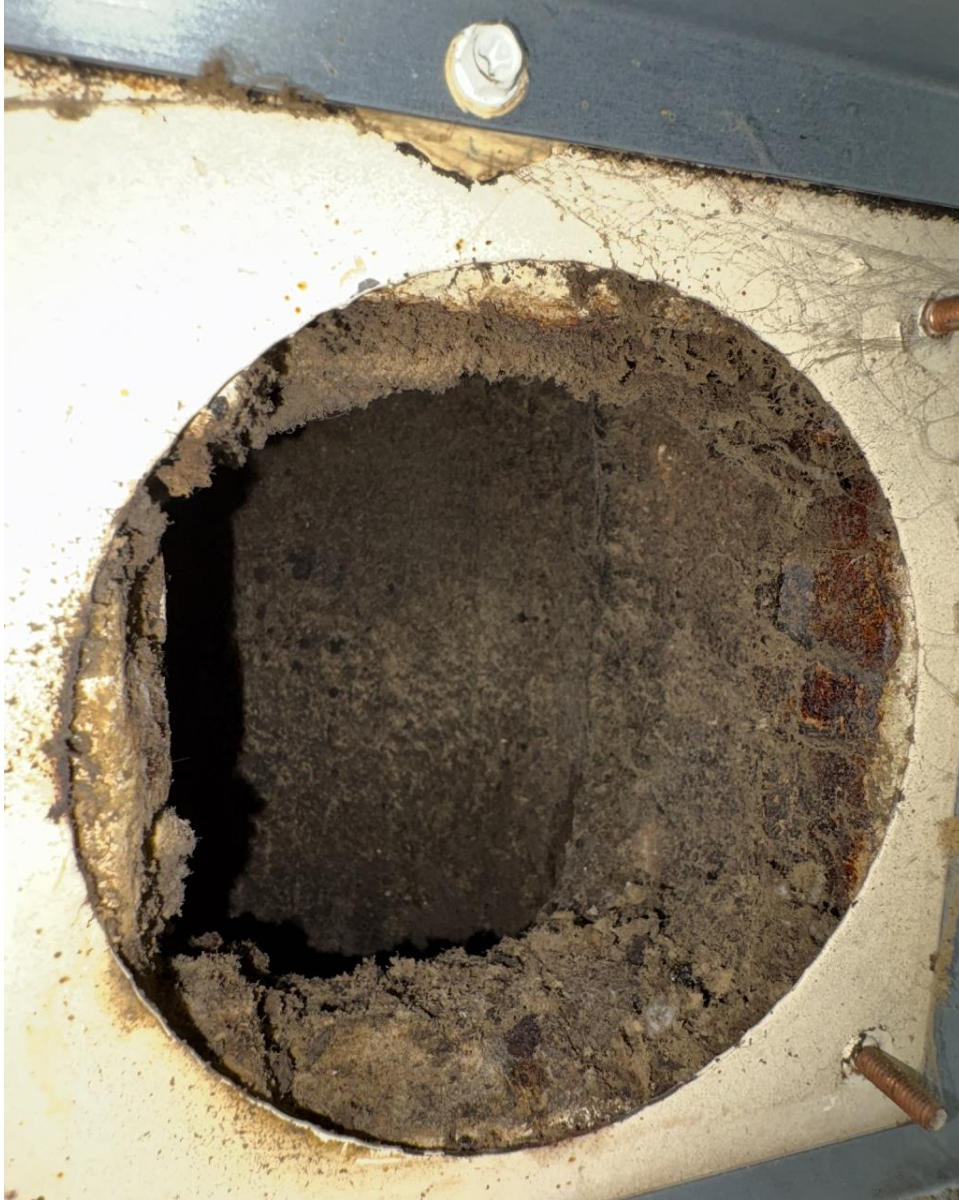
Bild B: fotograferade 2026-01-05, alltså **EFTER** påstådda åtgärder / i nära anslutning

Mot bakgrund av ovanstående bilddokumentation, där beläggningar och smuts i ventilationskanalen kvarstår både före och efter Carolinas besök, begär jag att fastighetsägaren tydligt redovisar:

Av tillgänglig dokumentation och visuellt skick i kanalerna framgår inte att någon faktisk kanalrensning har genomförts i min lägenhet. Detta står i kontrast till behovet som framträder i bildmaterialet.

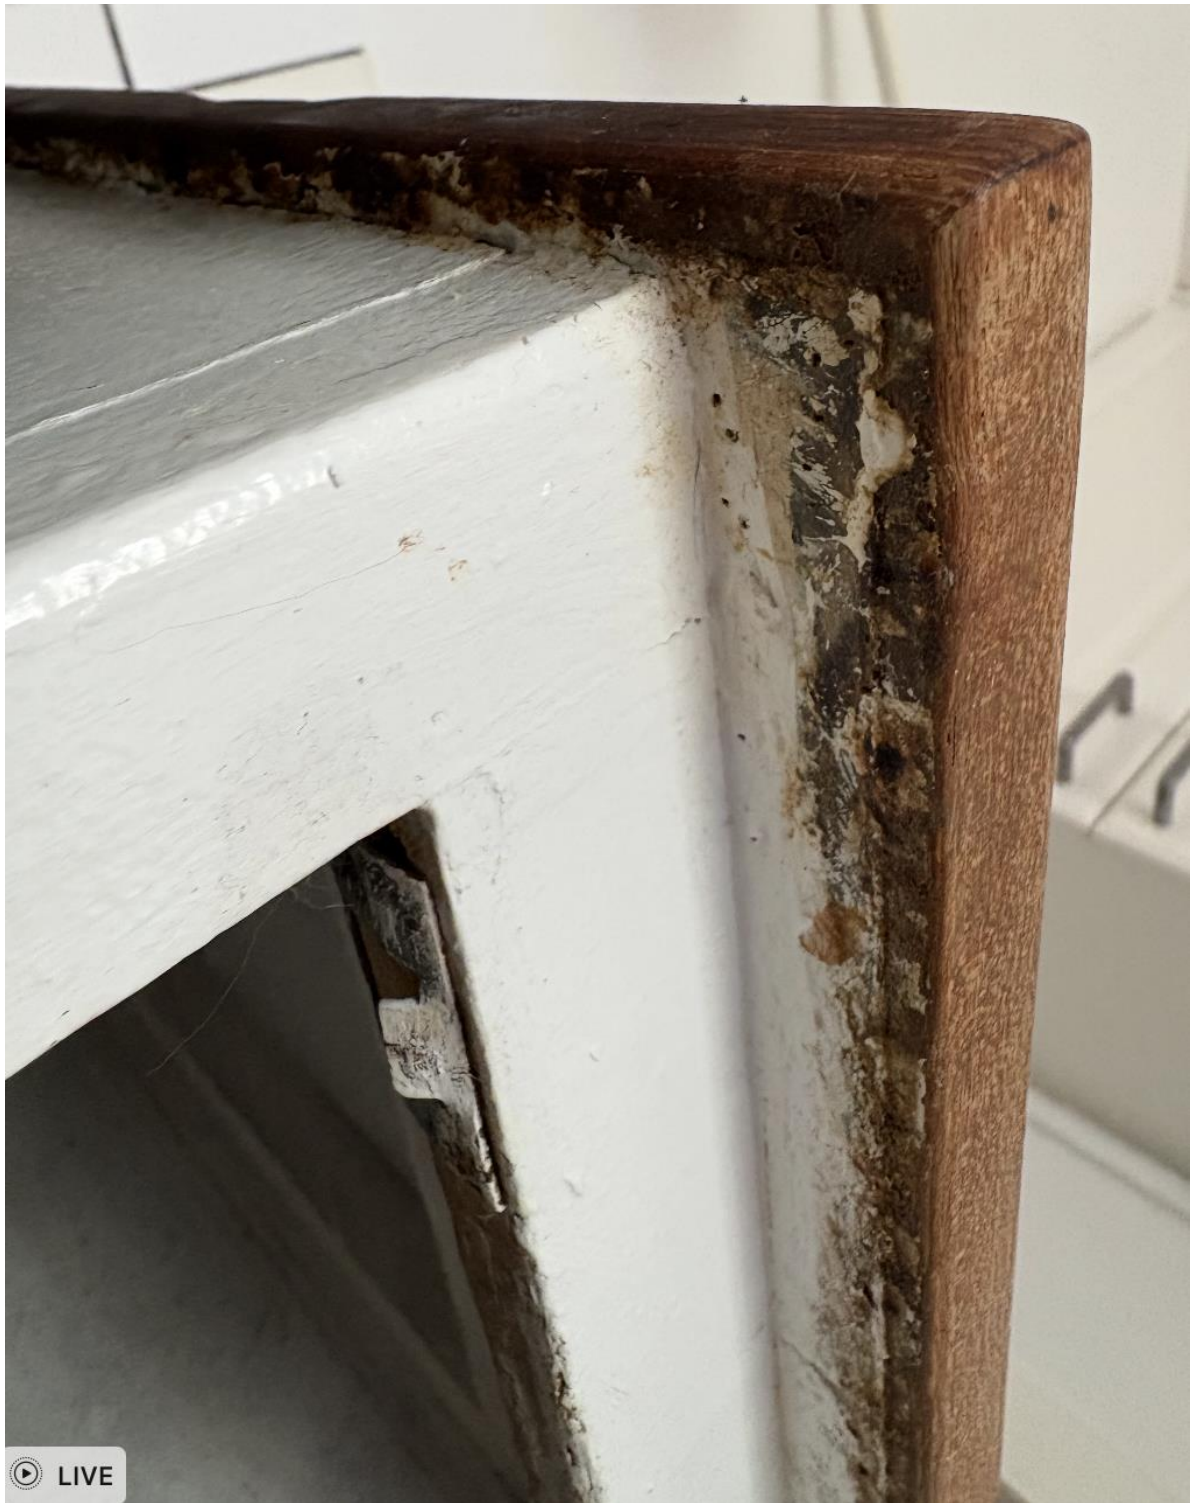
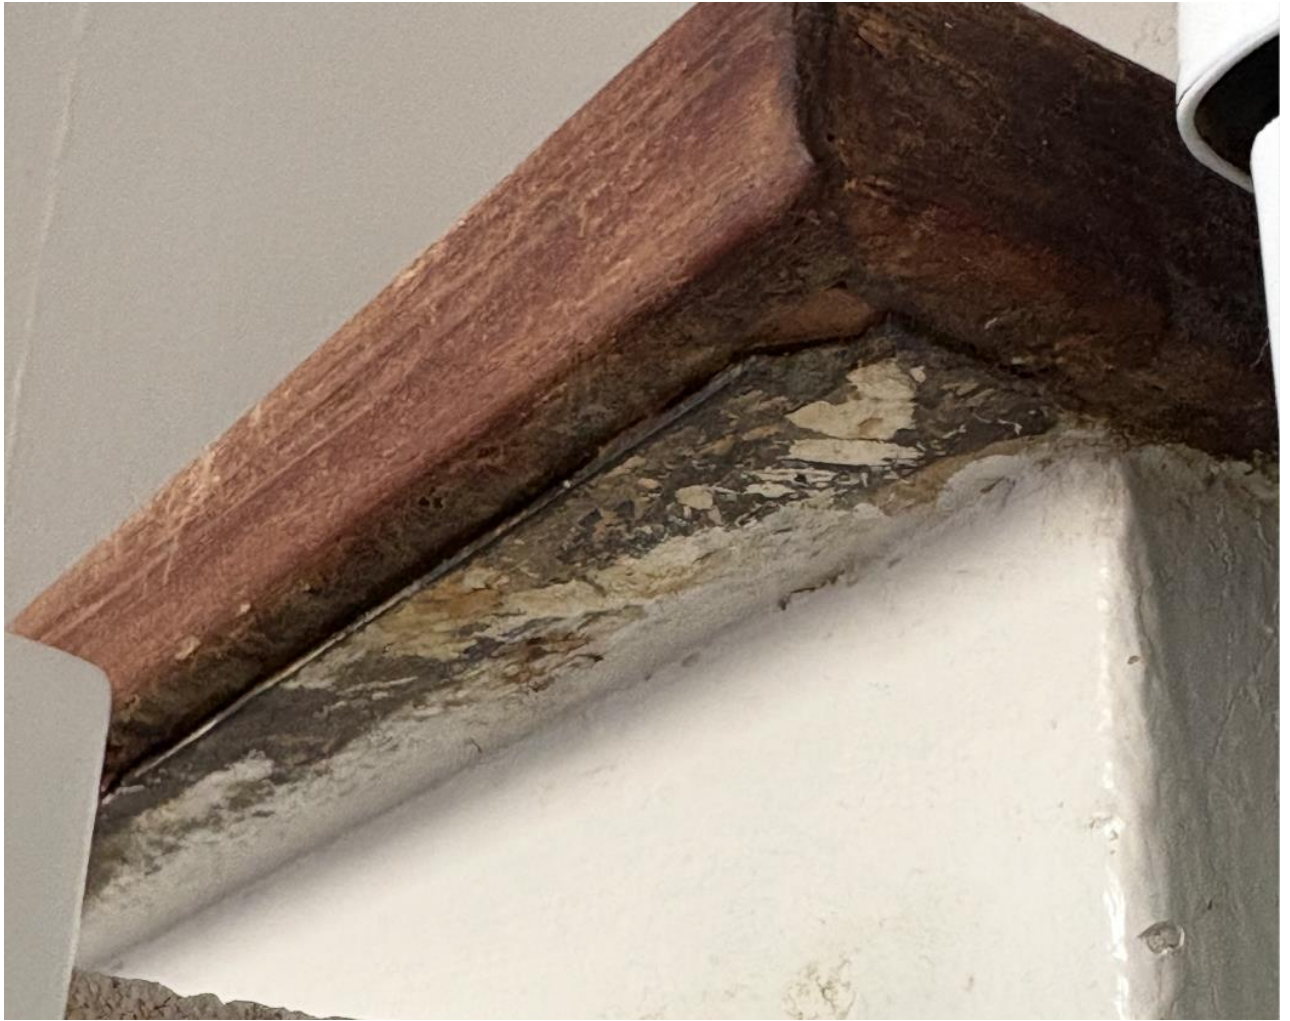
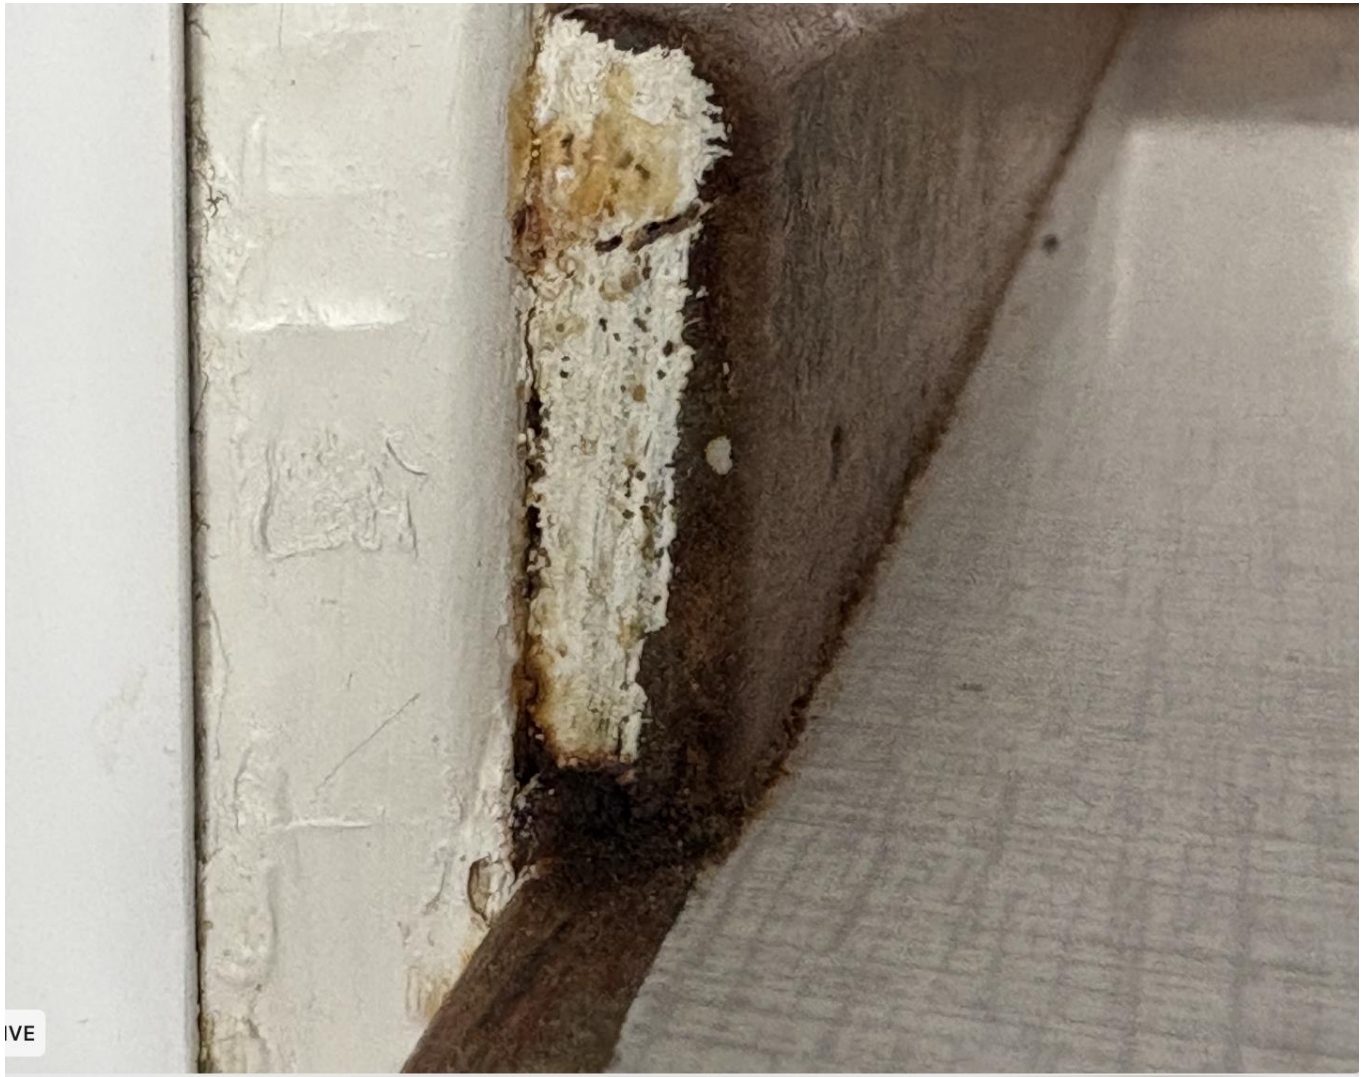
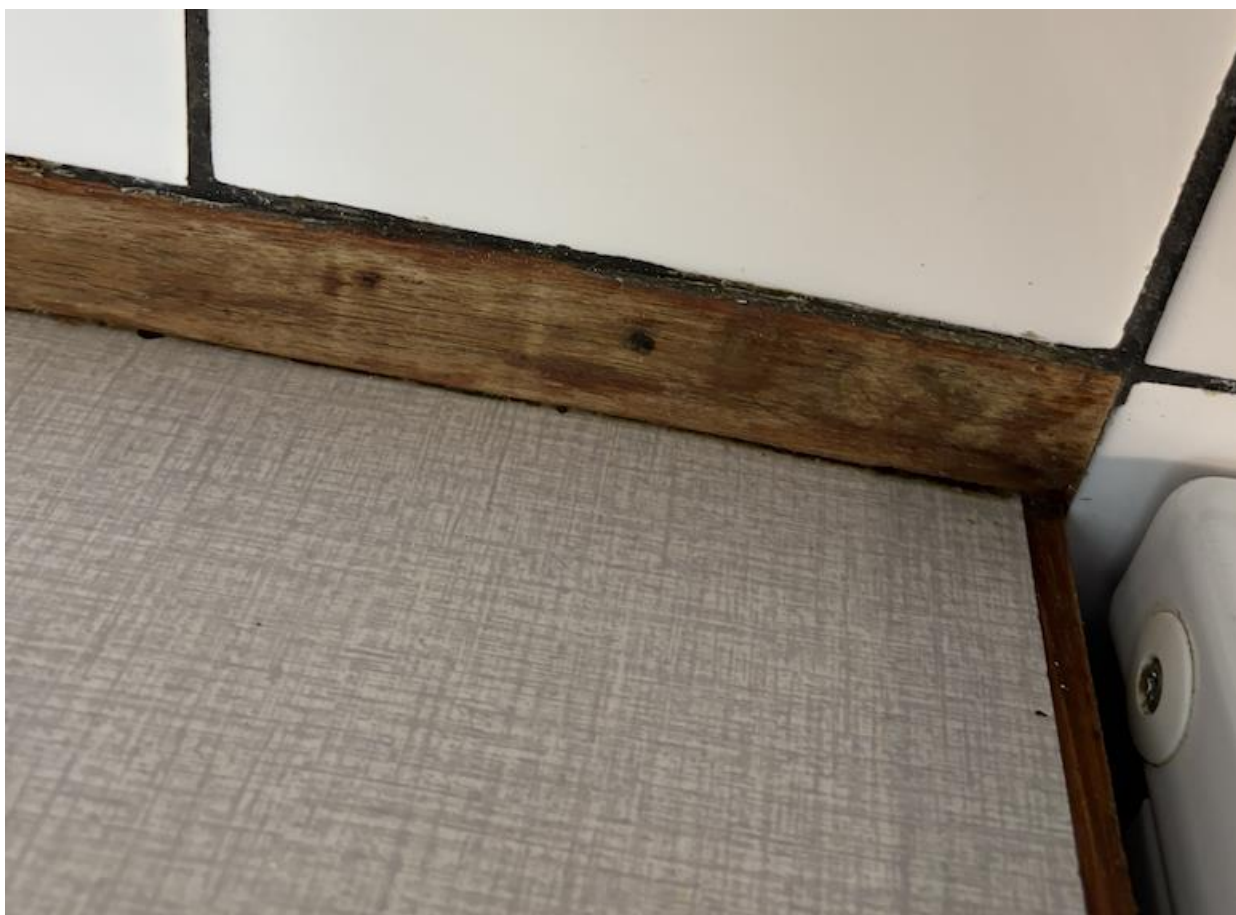
Före nya köksbänk & lister Innan 20.11.2025

Friskt åldrat trä blir grått – inte fläckigt, mörkt och flammigt. Mjukröta?

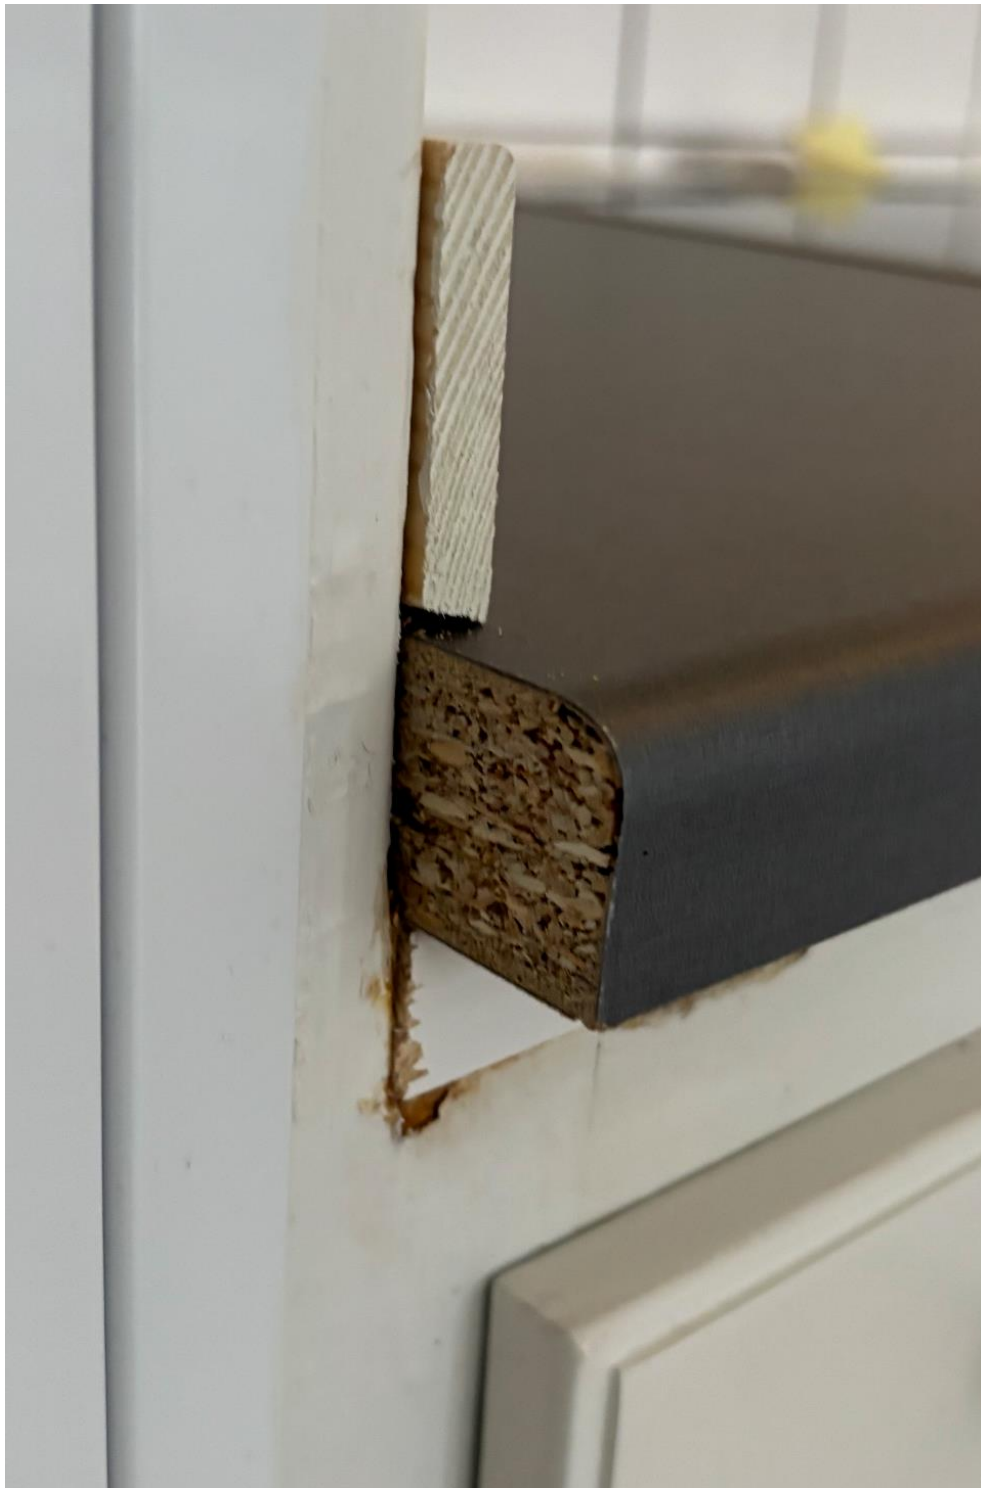
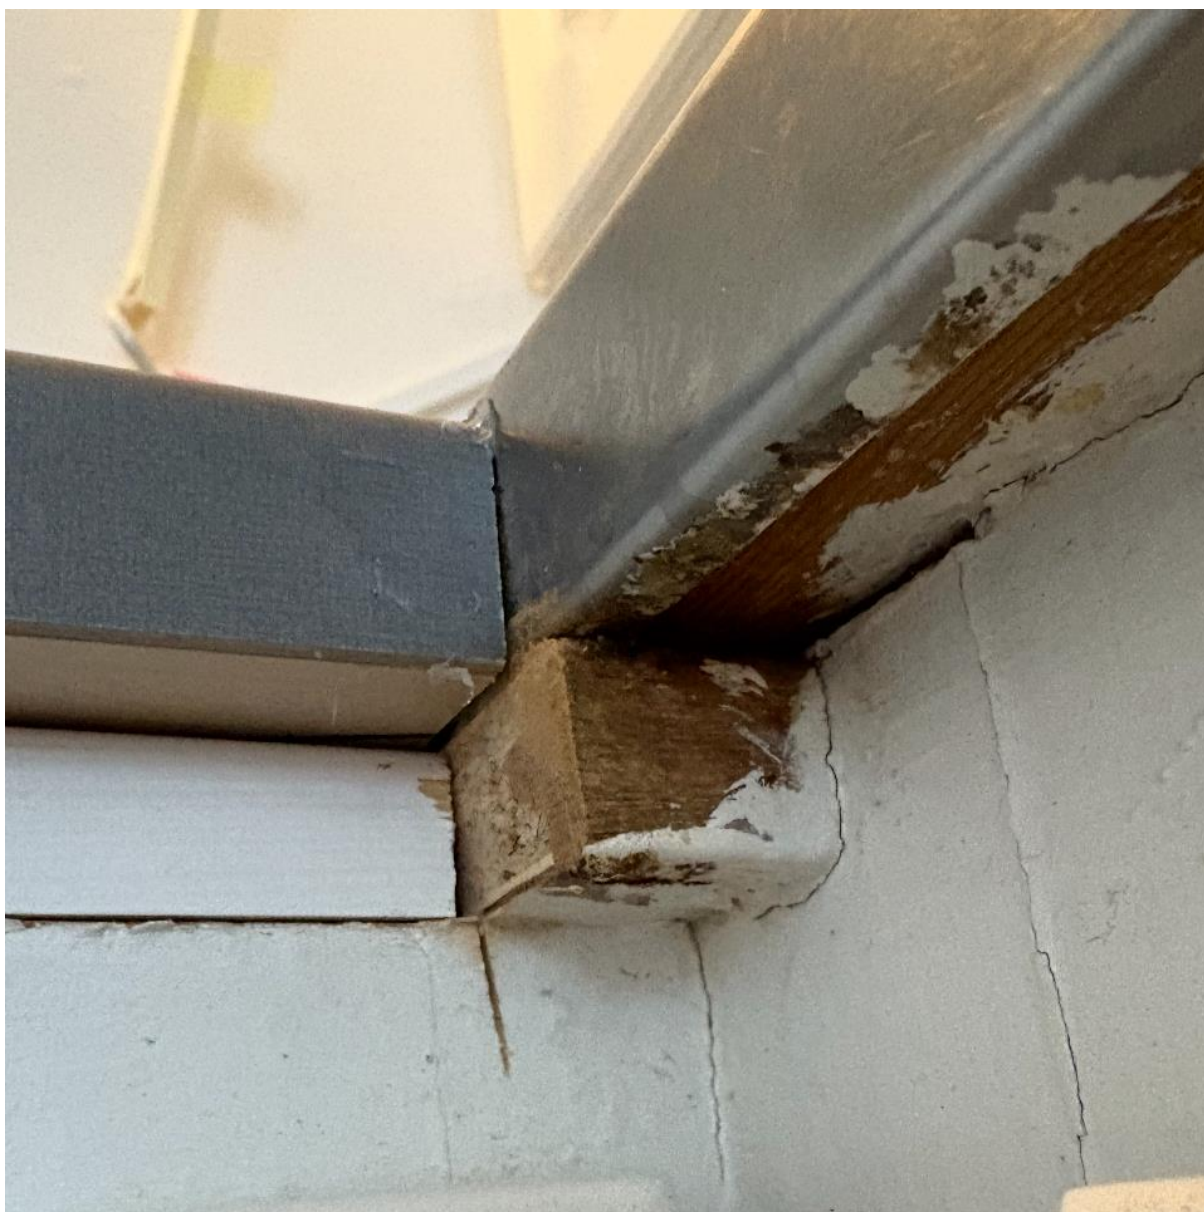
efter 20.11.2025 nya köksbänkar & lister satts in 20.11.2025

Bilden ovanför - trots ny köksbänk. I hörnet och längs träets undersida ser man:

- mörkbruna
- svarttonade
- flammiga partier

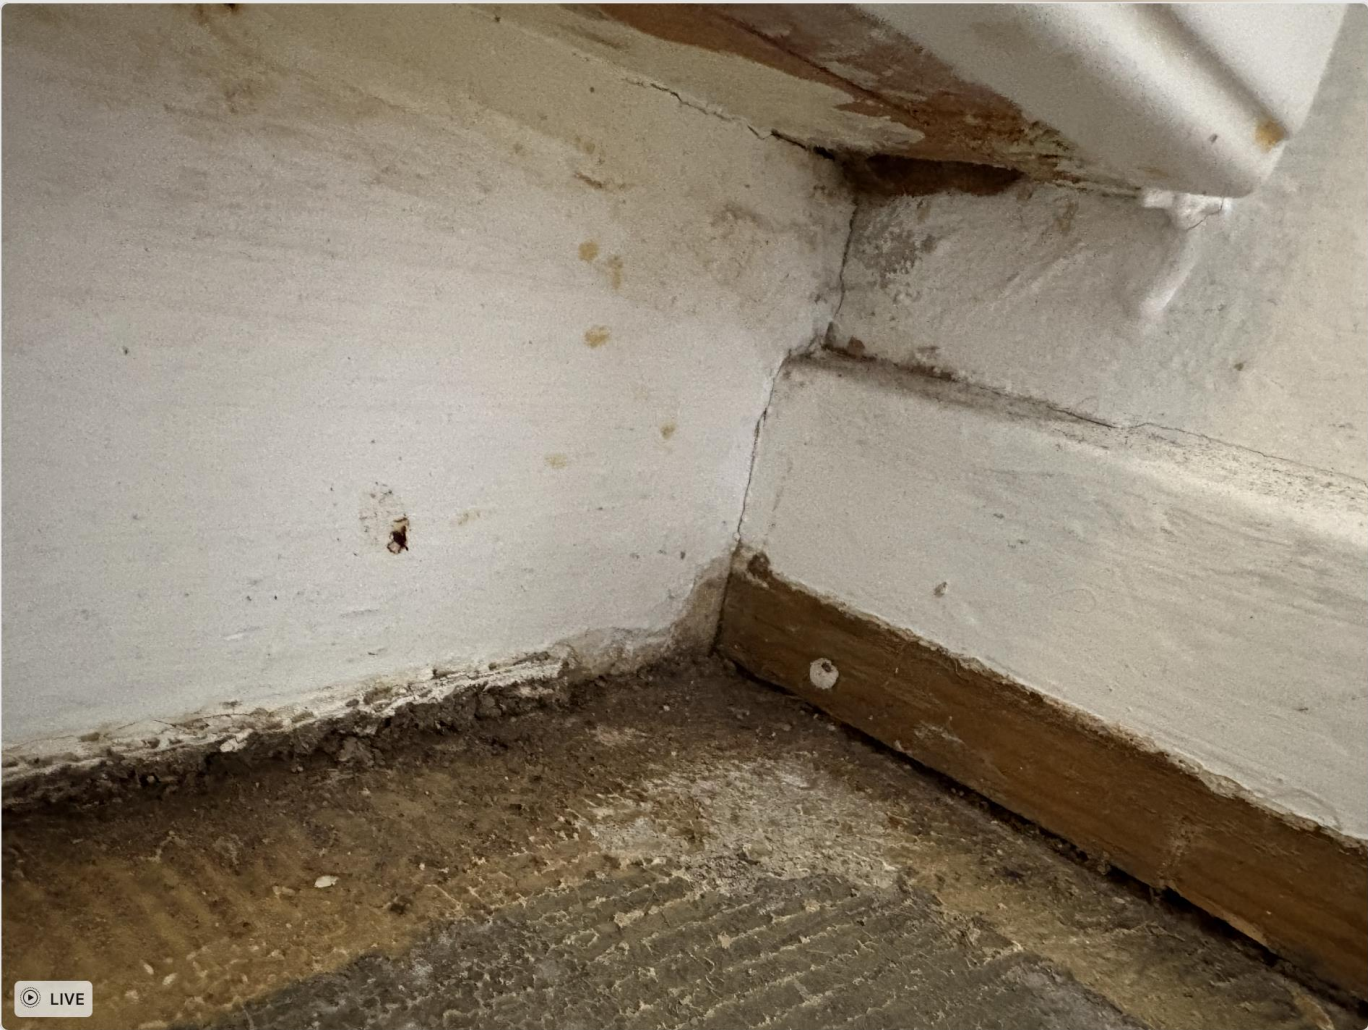
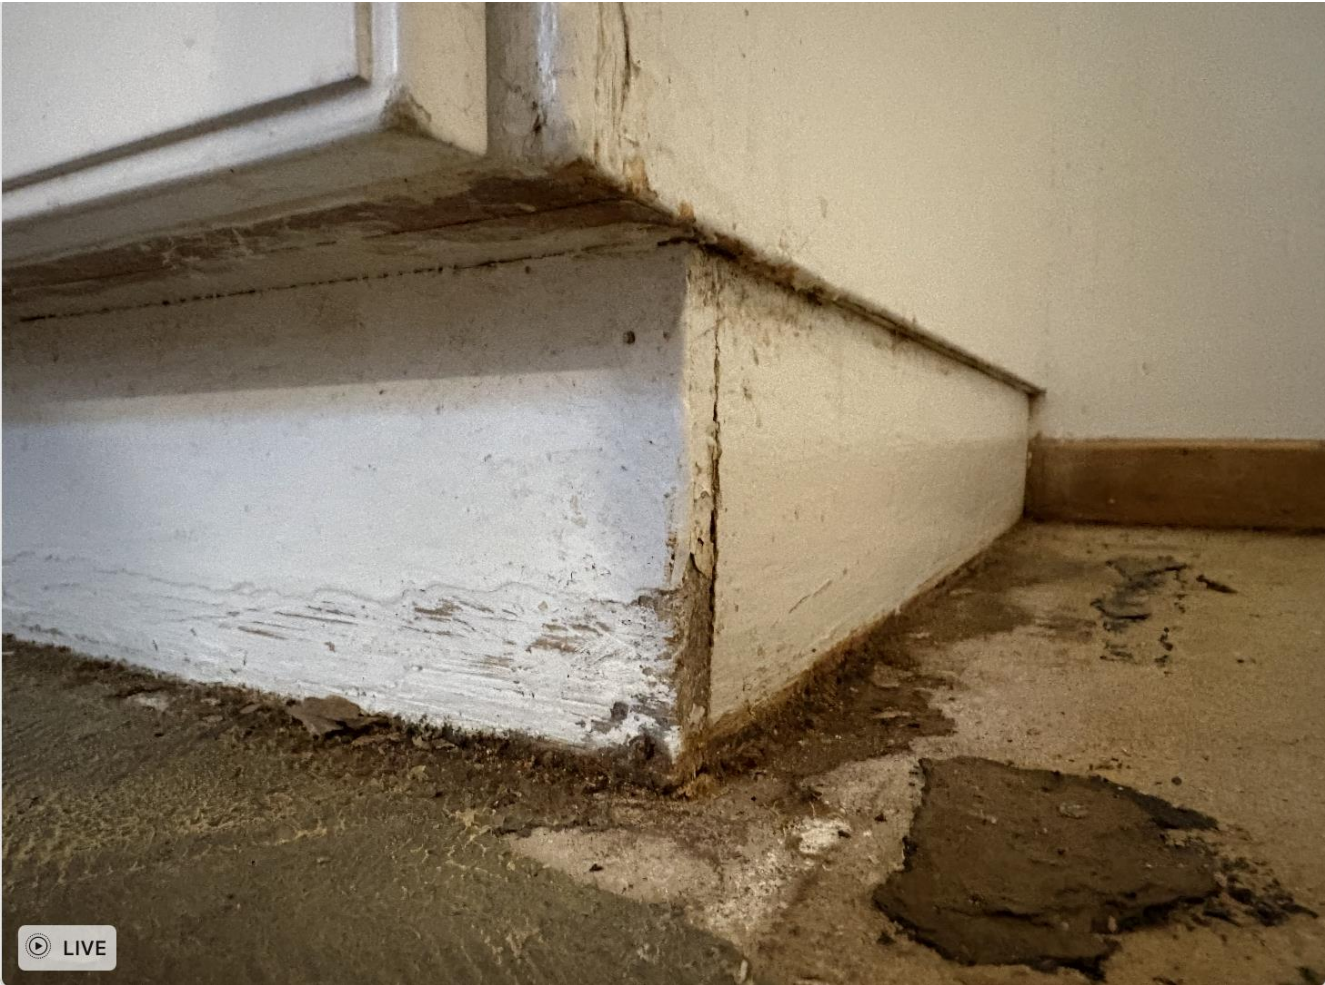
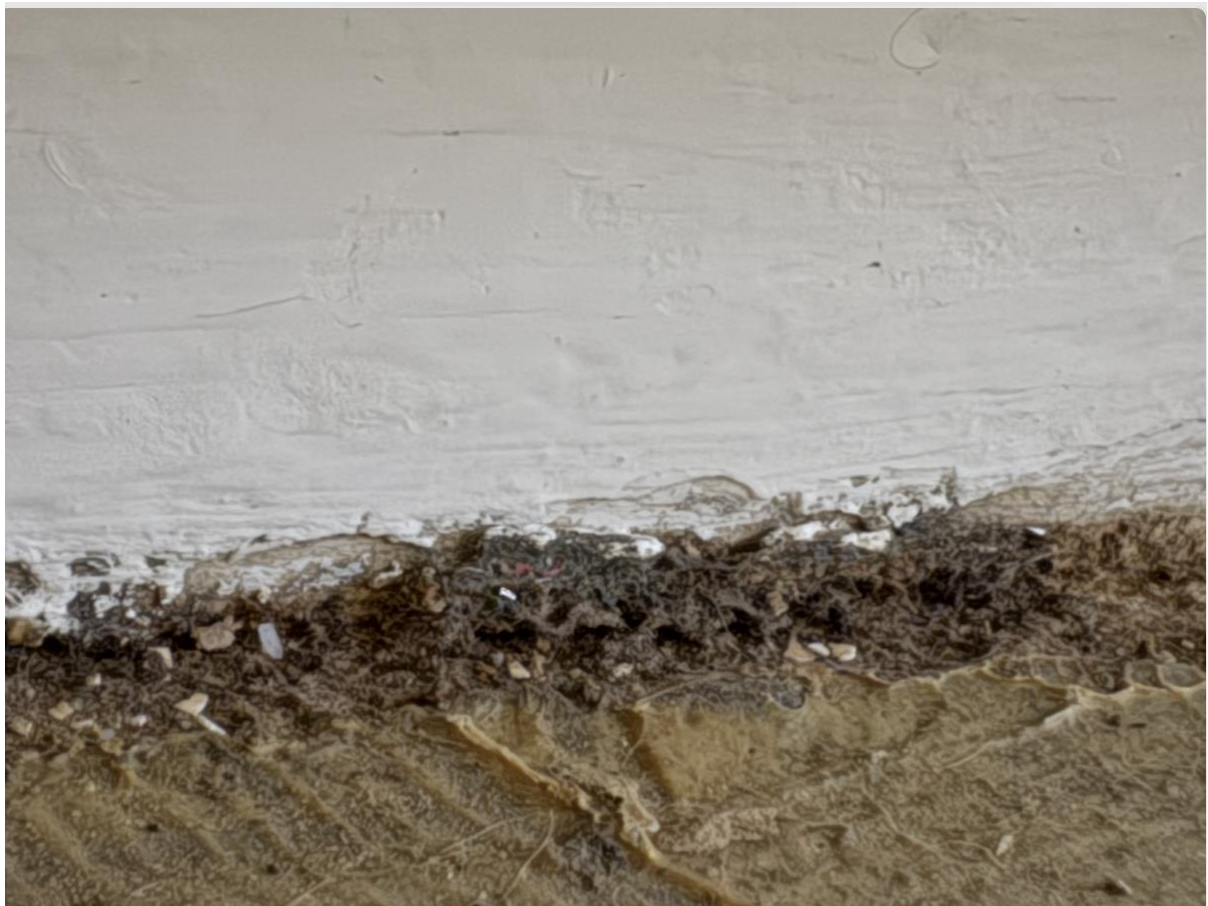
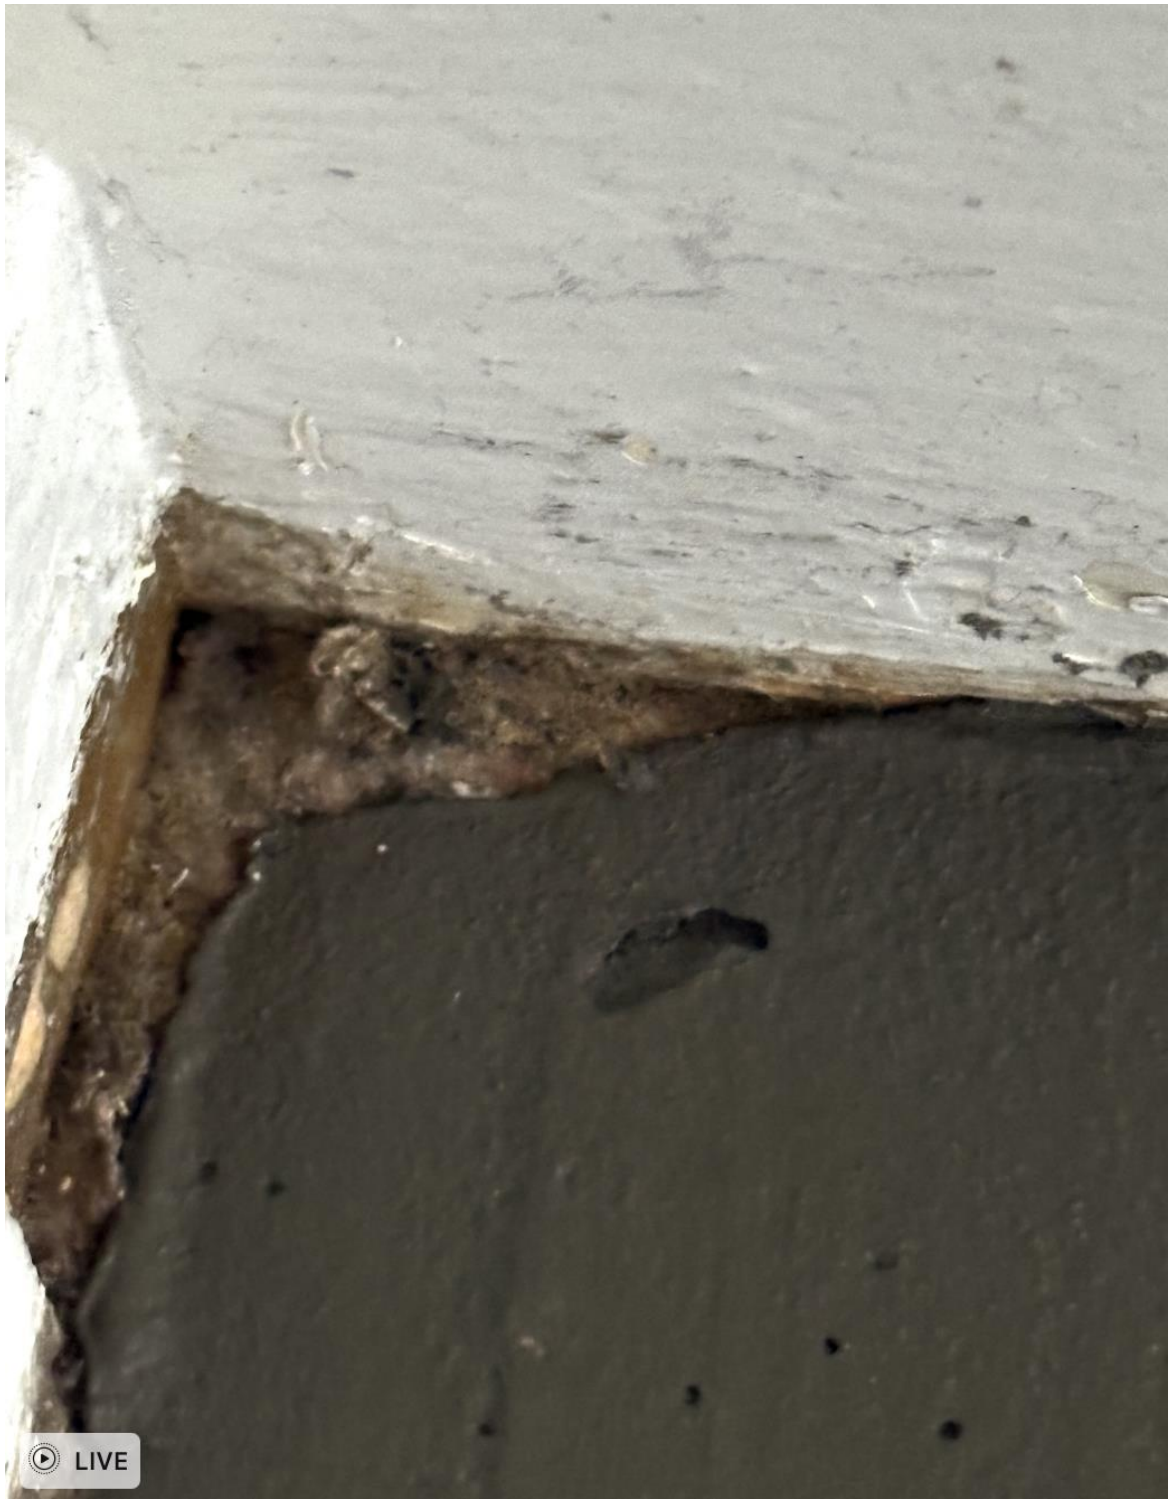
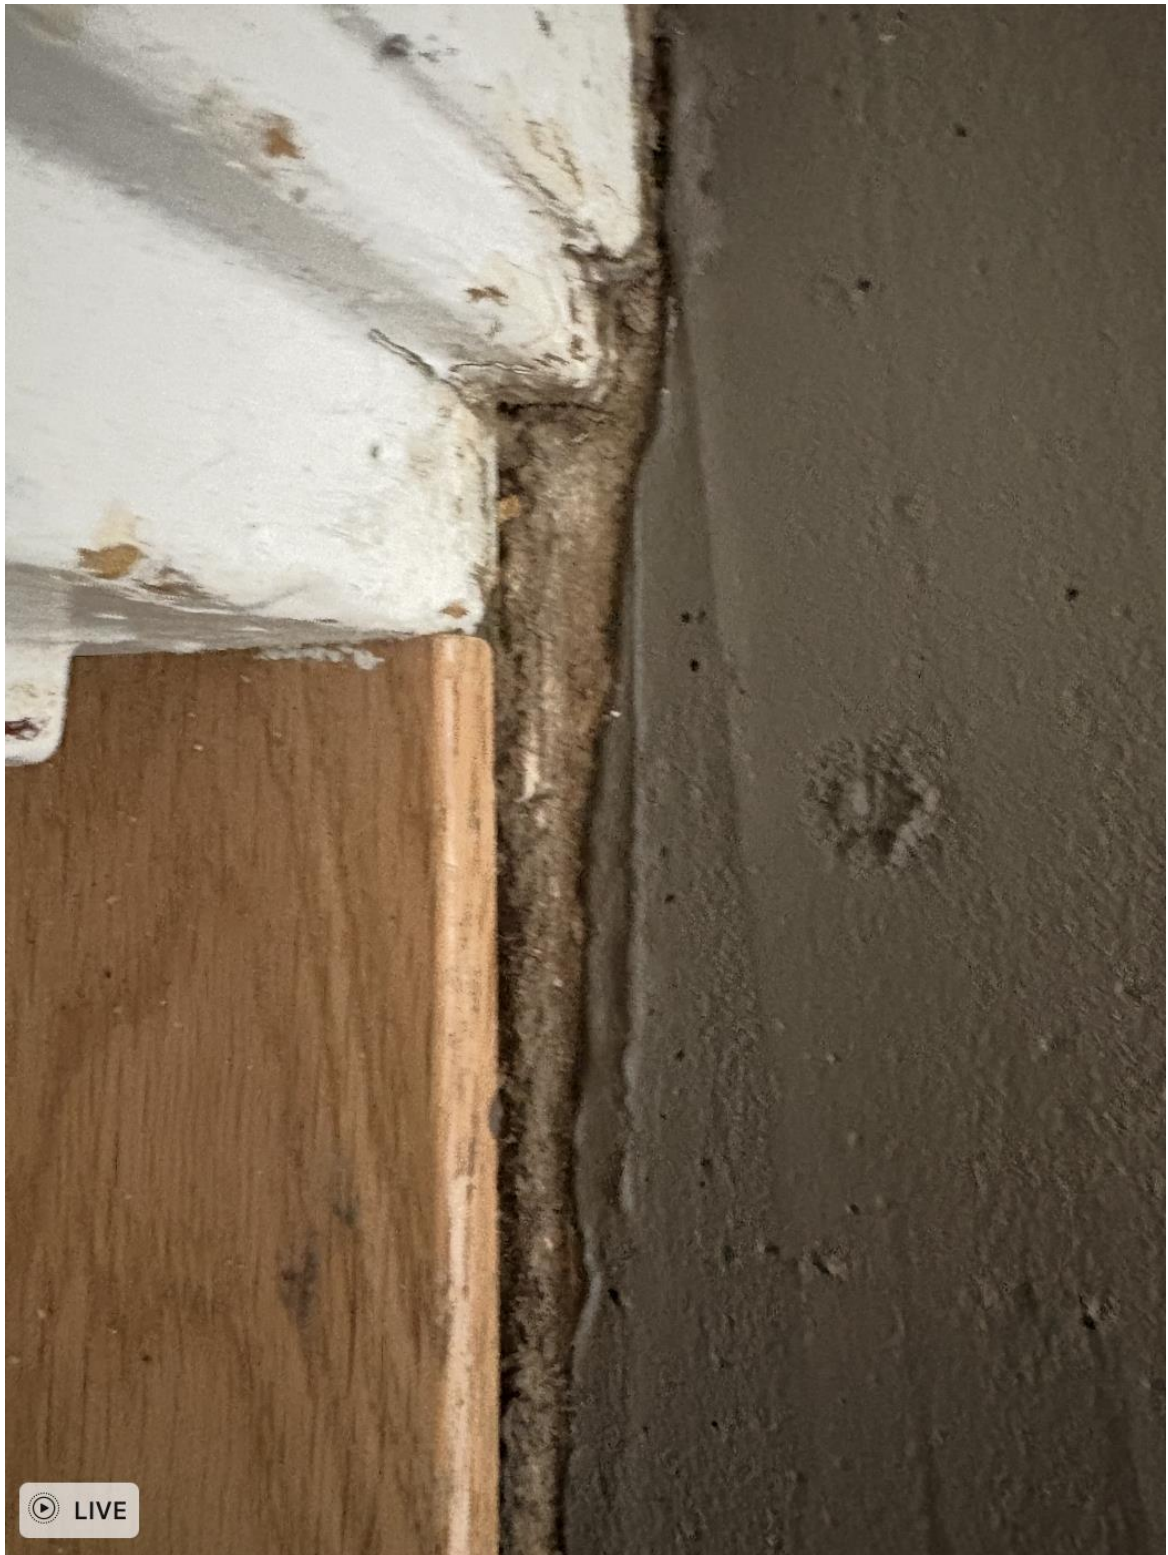
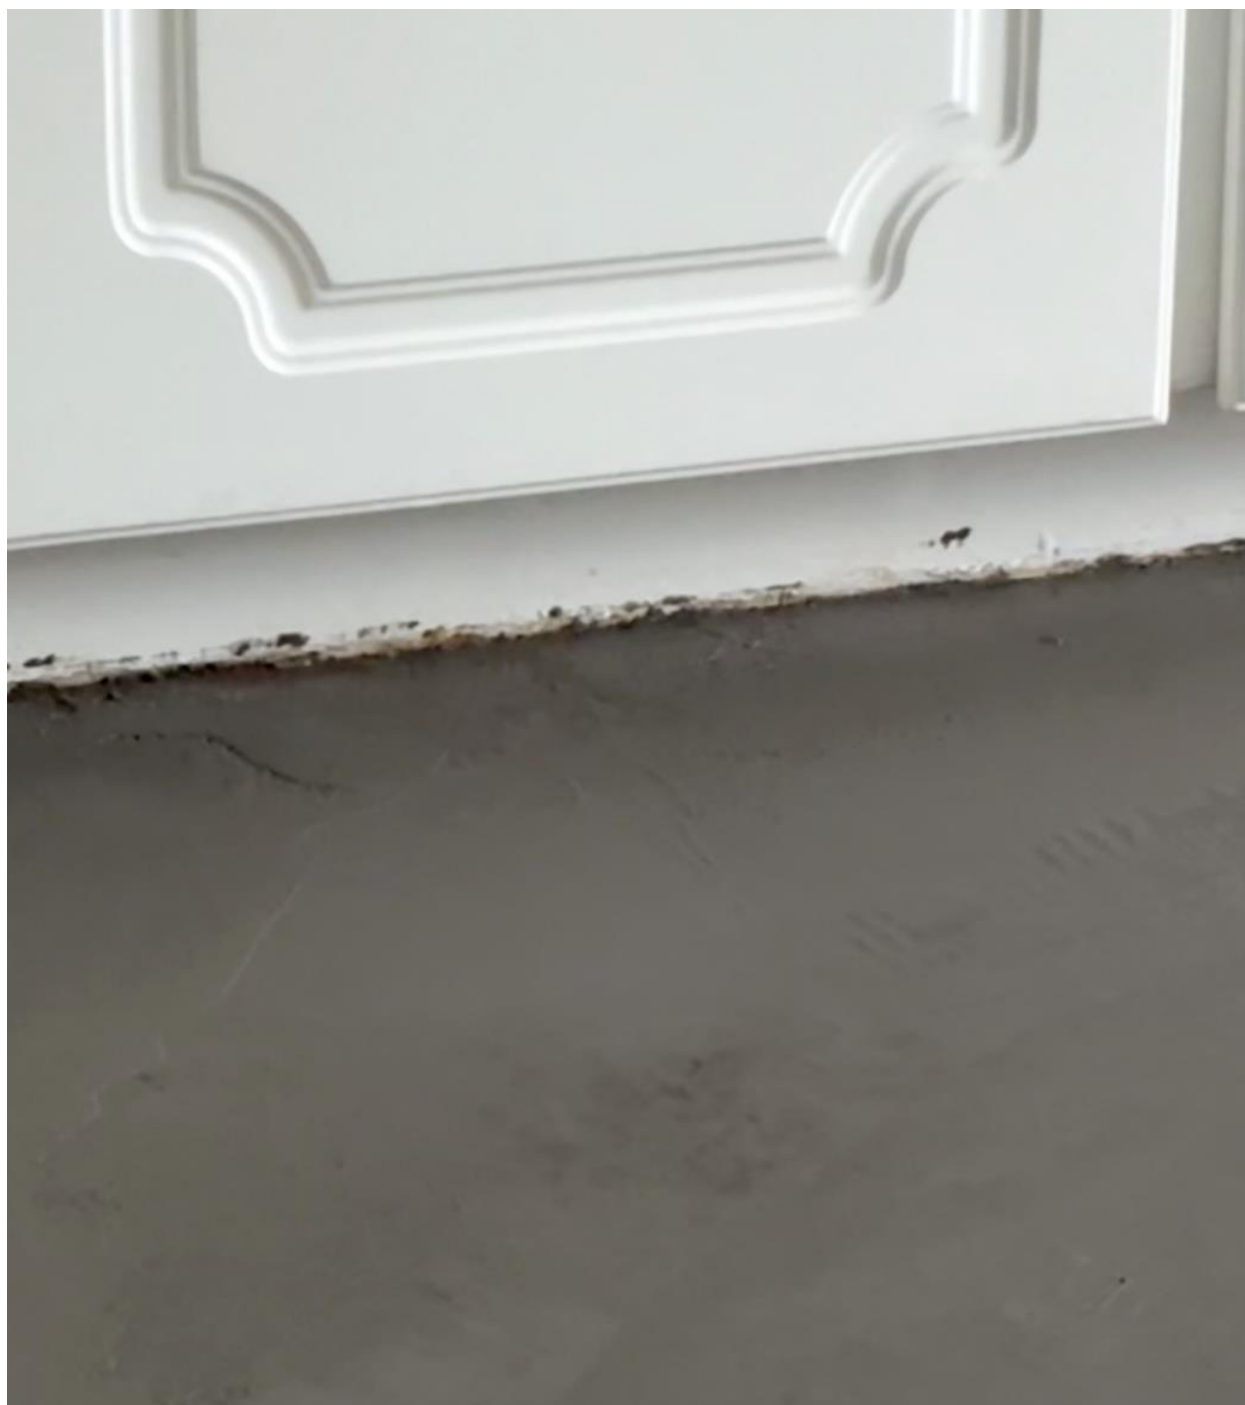
Bilder tagna mellan gammalt golv som blir ersatt av nytt golv den 1.12.2025 under processen.
