**Ärende 2025-23696**

# **Sammanställning av motsägelsefullt agerande och bristande utredning från fastighetsägaren**

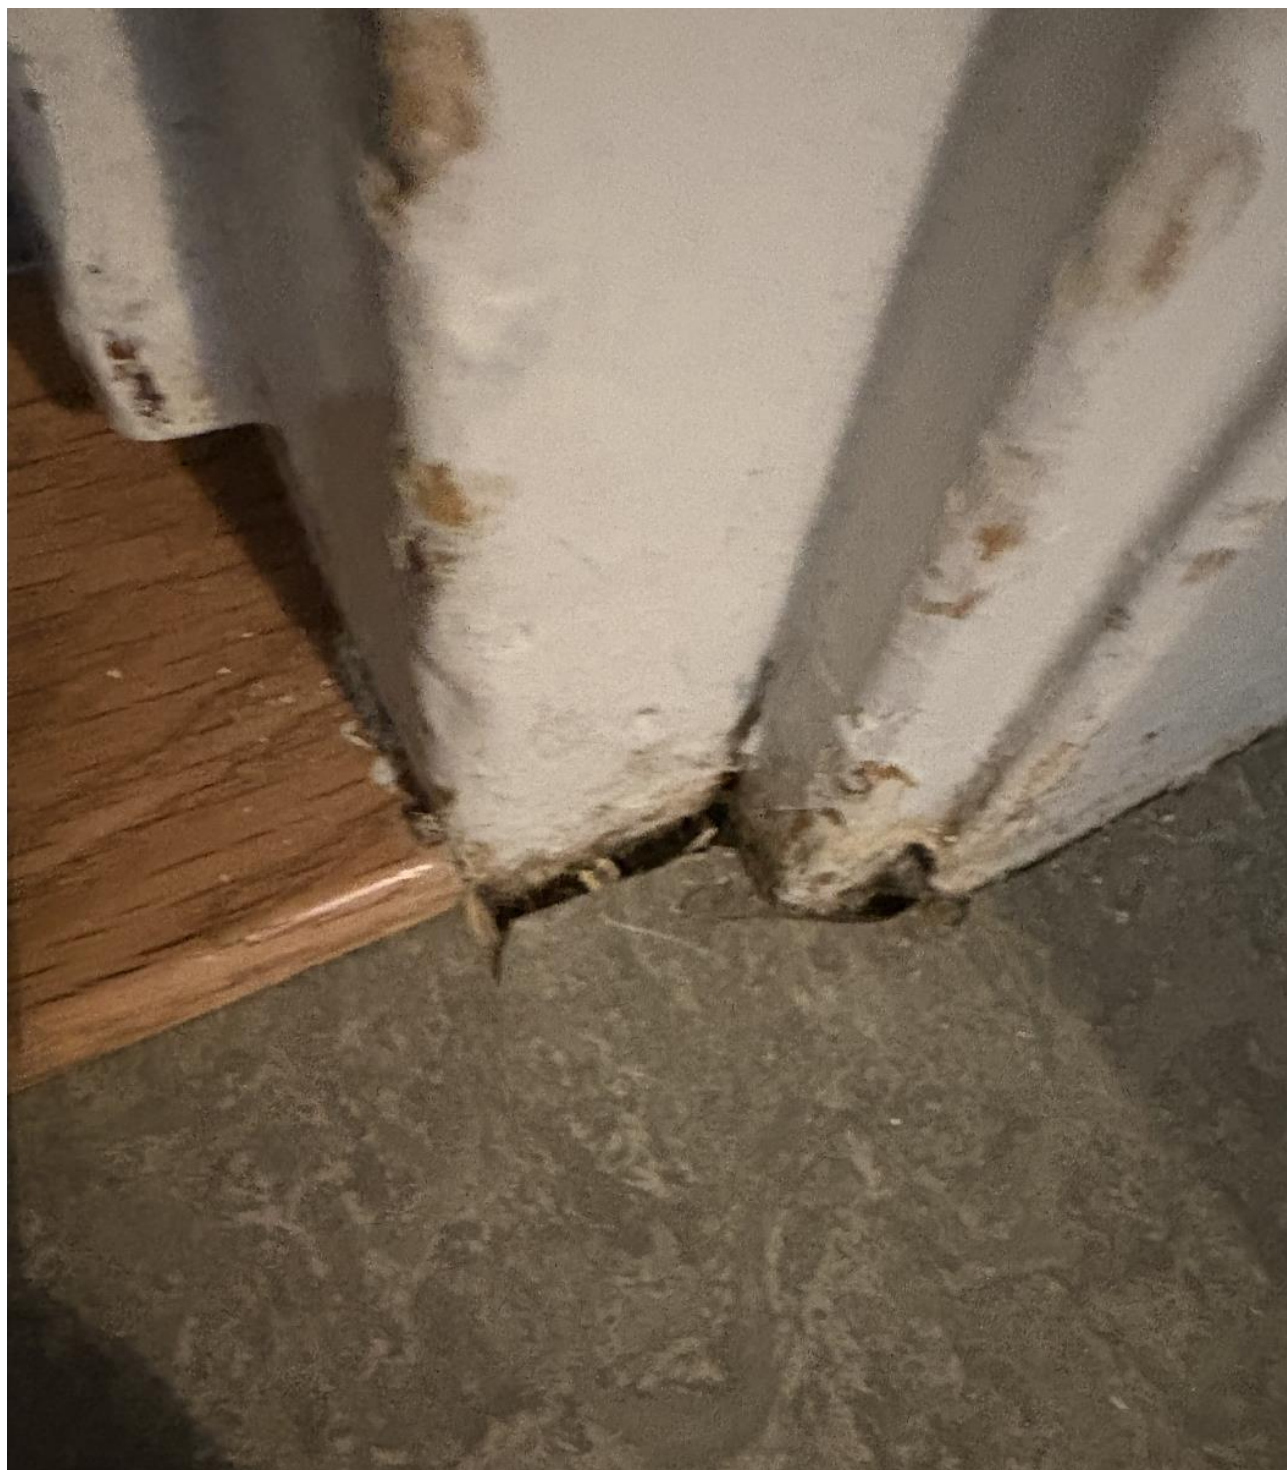
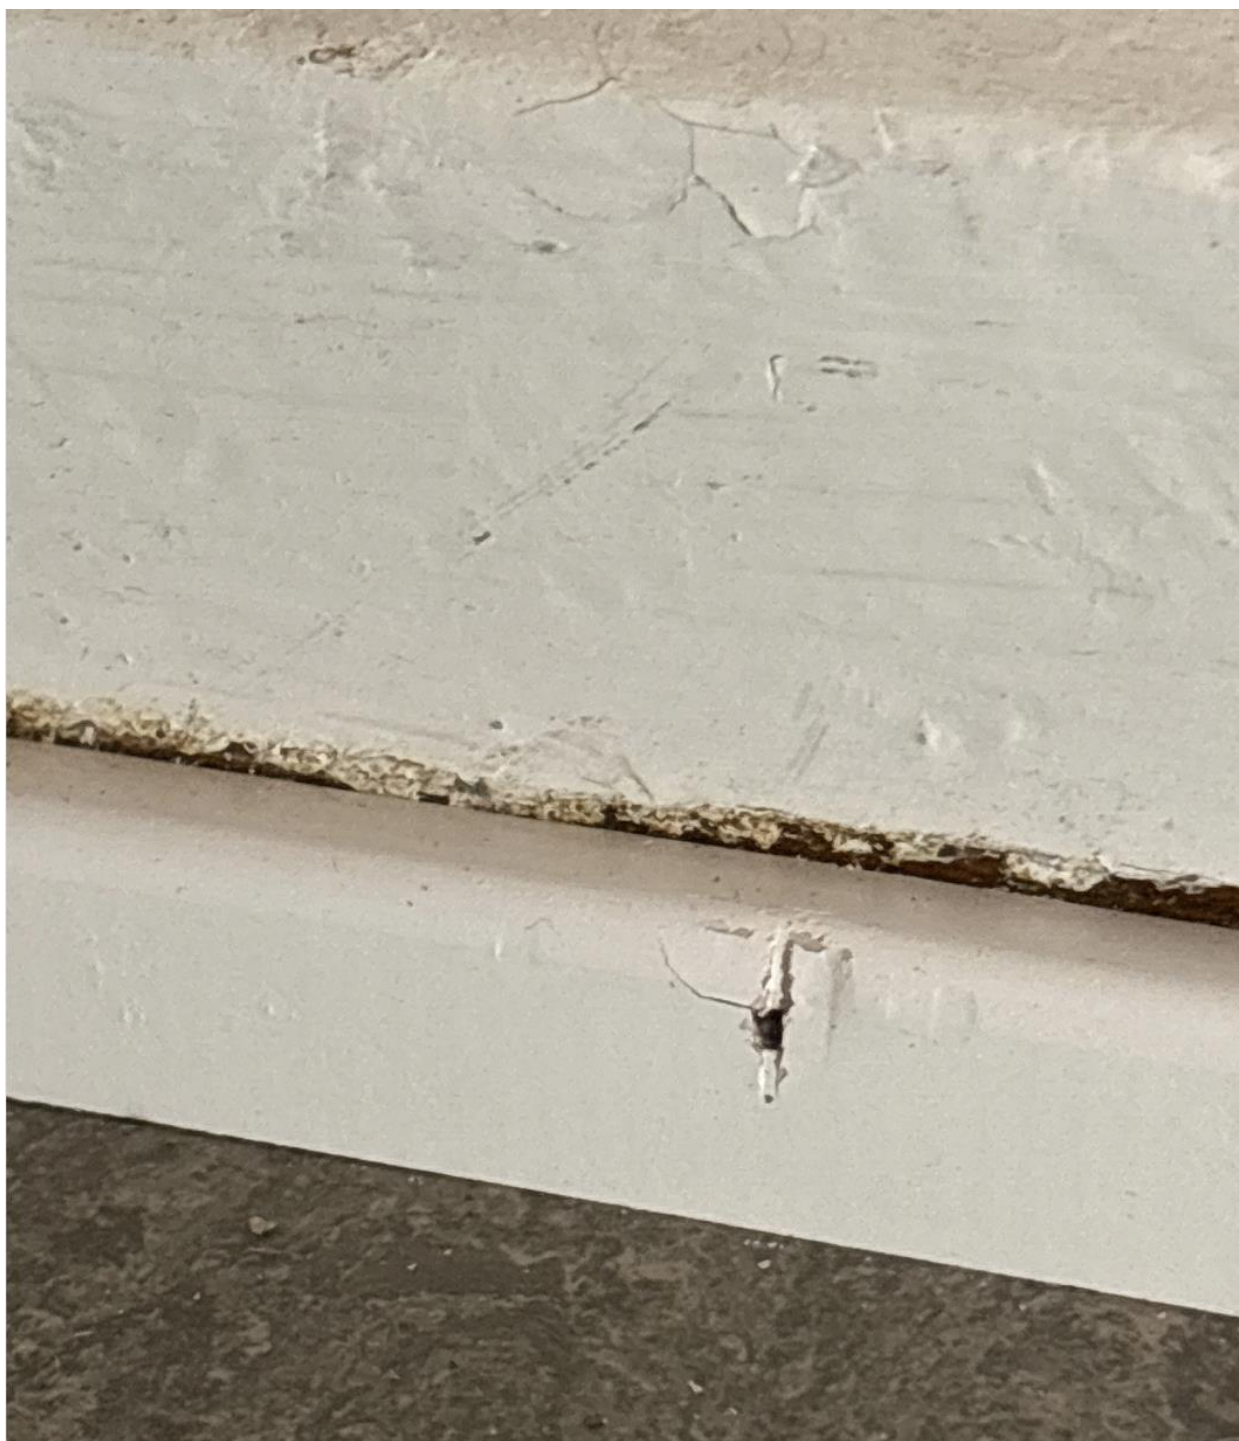
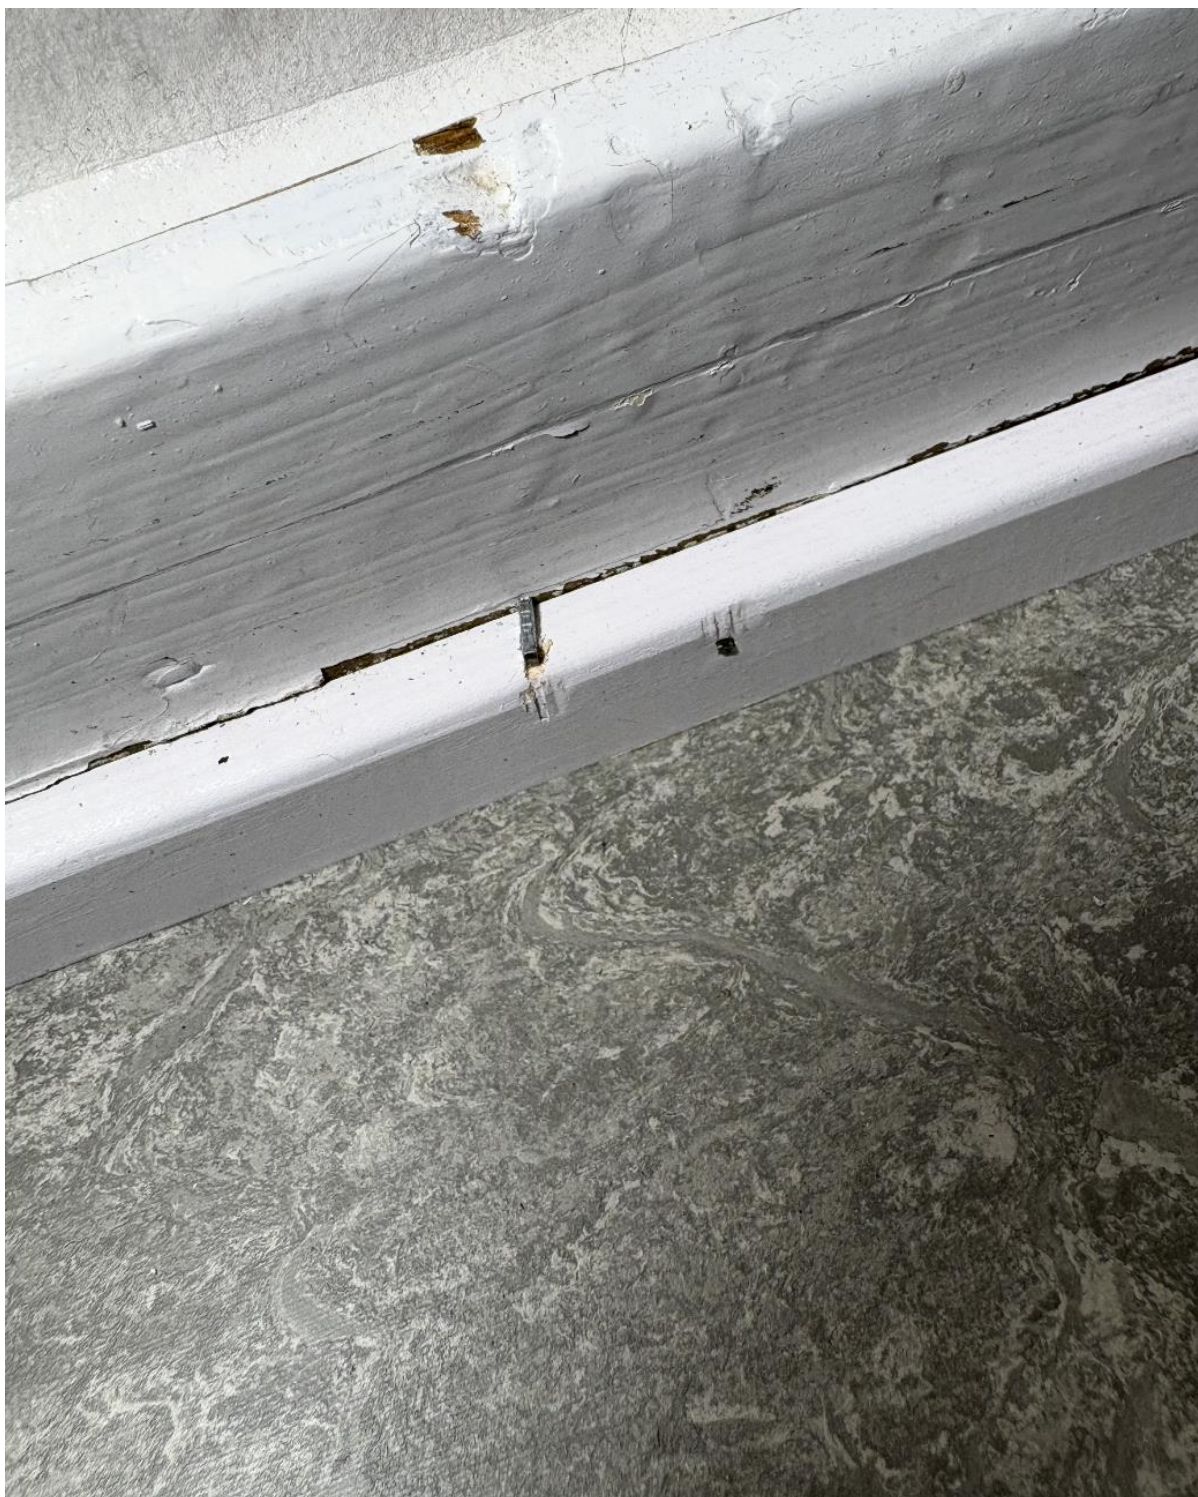
Nytt "grå" golv 2/12.2025

man har satt dit en list som inte fanns vid gamla "bruna" golv men man ser skadan sticka fram ändå trots att man försökt dölja det bakom en list,

**original stommen är kvar och den är från Fastighetens byggår är 1958**
